Beispielsammlung aus der Praxis

Umbau von Anbindeställen

BauForum Bayern, Verfasser:

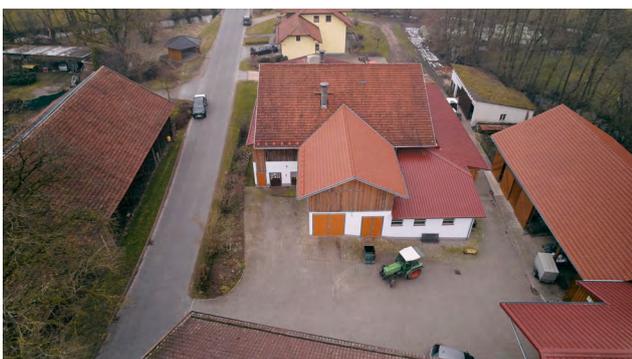
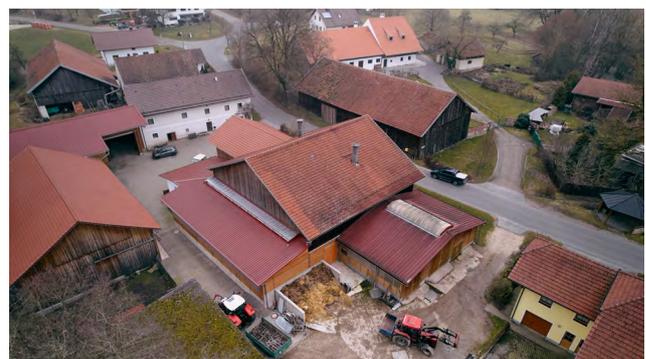
Bild 1 a-b: Luftaufnahmen Betrieb A, (a) Blick auf das Melkgebäude im Vordergrund und die Verlängerung des Futtertisch (vorne links), (b) Blick auf die angebaute Liegehalle (links) mit Mistlege davor

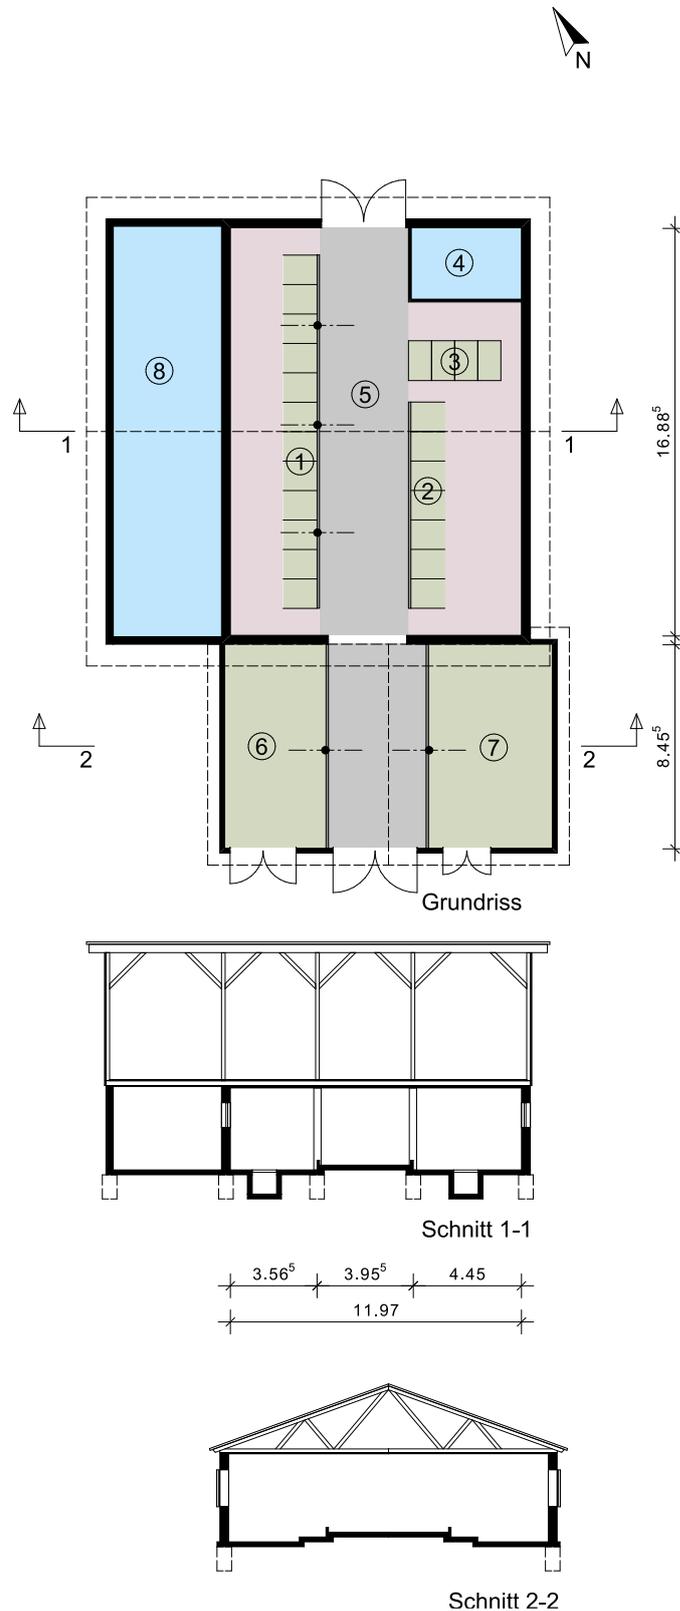
Abb. 1: Bauzeichnung Altgebäude Betrieb A

1. Anbindestände Milchvieh
2. Anbindestände Jungvieh
3. Kälberbereich
4. Milchtank
5. Futtertisch
6. Rindermast
7. Rindermast
8. Scheune

Die wesentlichen Maßnahmen während der ca. eineinhalbjährigen Bauzeit waren der Anbau einer Liegehalle und eines Melkstandes sowie der Umbau für Trockensteher und Abkalbung auf der gegenüberliegenden Futtertischseite. Das Altgebäude wurde vollständig mit einbezogen (vgl. Abb. 1 und 2 sowie Bild 2).

Der Jungviehbereich (Abb. 1 und 2, Nr. 6 und 7 sowie Bild 3) sowie der Futtertisch (Abb. 1 und 2, Nr. 5 sowie Bild 10) blieben unverändert. Der östliche Teil wurde umgebaut für Trockensteher (siehe Abb. 2 und Bild 2, Nr. 2 sowie Bild 4), Kälberbereich (Abb. 2 und Bild 2, Nr. 3) und Tankraum (Abb. 2 und Bild 2, Nr. 4). Durch den Um-

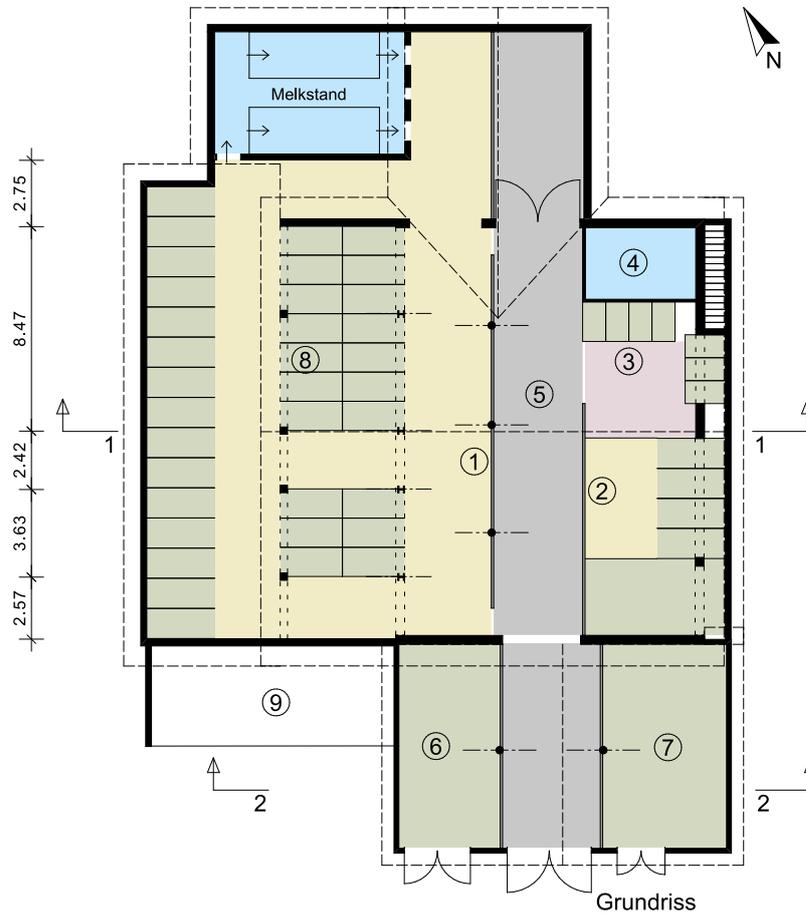
Abb. 2: Bauzeichnung Umbau Betrieb A

- 1. Fressbereich Milchvieh
- 2. Trockensteher
- 3. Kälberbereich
- 4. Milchtank
- 5. Futtertisch
- 6. Jungvieh
- 7. Jungvieh
- 8. Liegehalle Laktierende
- 9. Mistlege

Neu angebaut wurde die Liegehalle mit Vollspalten und das Melkgebäude (Abb. 2 und Bild 2, Nr. 4 und 8). Für die Liegehalle wurde die östliche Giebelwand weitgehend entfernt und mit einer Stahlkonstruktion unterfangen (Bild 5). Das Dach der Liegehalle wurde als Pultdach mit einem

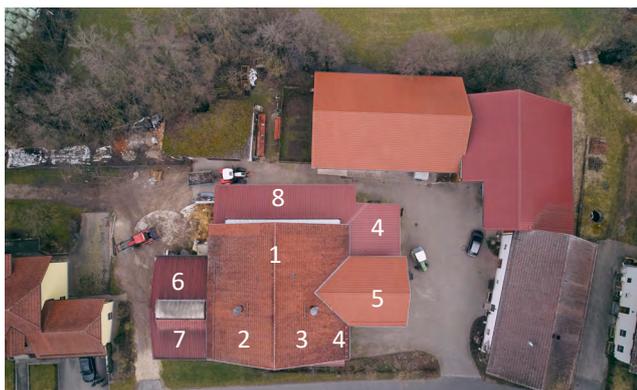
Bild 2: Luftaufnahme Betrieb A, 1) Milchvieh Fressbereich, 2) Trockensteher und Abkalbebereich, 3) Kälber, 4) Melkstand und Milchtank, 5) Futtertisch, 6) + 7) Jungvieh, 8) Liegehalle Milchvieh

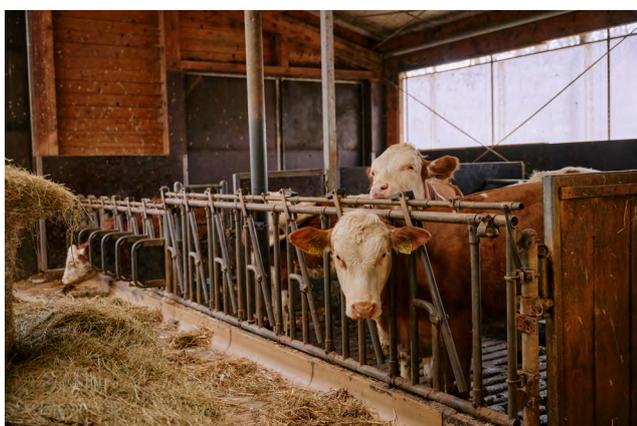
Bild 3: Jungviehbereich im 2006 gebauten Anbau

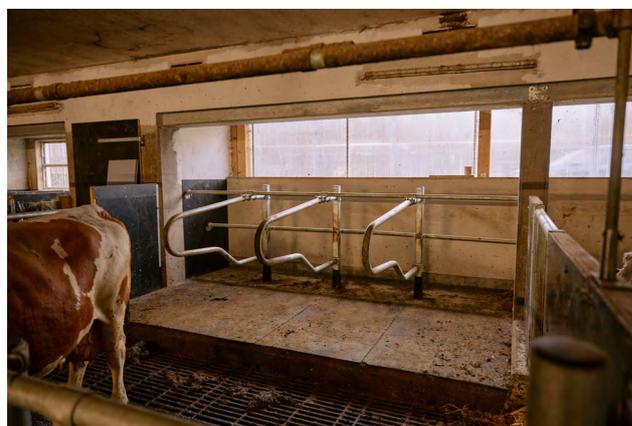
mit Stroh für die hochträchtigen, bzw. frisch abgekalbten Kühe. Für den Umbau musste die Außenwand teils unterfangen werden, um eine ausreichende Buchtentiefe herzustellen (Bild 4).

Bild 4: Blick auf den Trockensteherbereich mit unterfangenen Außenwänden, Abkalbebox (rechts davon) und Kälberbereich (links davon)

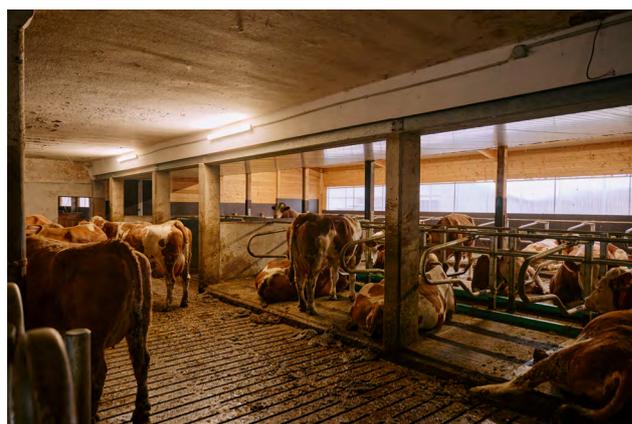
Bild 5: Fressgang und Liegeboxen im Altgebäude, sowie Blick auf die stützende Stahlkonstruktion nach Entfernung der Giebelwand

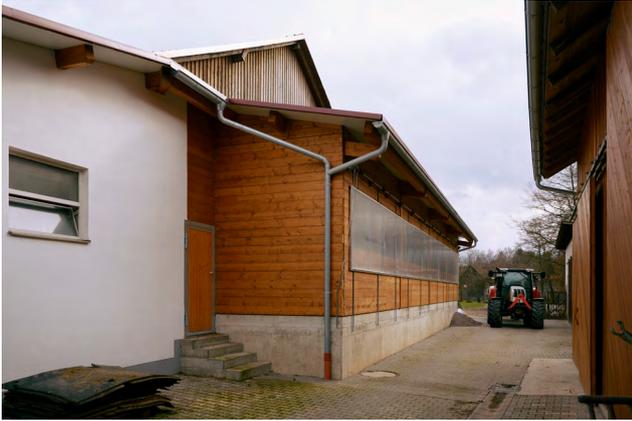
Licht-Luft-First an die bestehende Scheunenkonstruktion über dem Anbindestall angebaut. Die angebaute Liegehalle (Bild 6 und 7) besteht aus einer Konstruktion aus Leimbändern und Stützen aus Holz. Die Außenwände bestehen aus Vollholz

in Blockbohlenbauweise. Im unteren inneren Bereich sind Mehrschichtplatten angebaut und darüber ein Hubfenster mit Doppelstegplatten, das mit einem Kettenzug geöffnet werden kann.

Bild 6: Anbau Liegehalle mit Vollholzwänden und Hubfenster

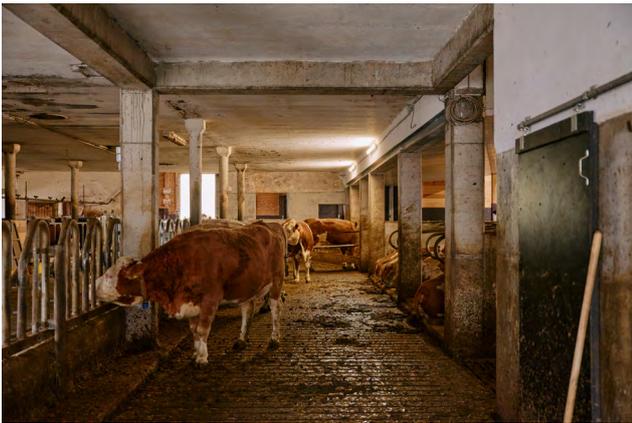
der Abtrieb in gerader Linie zum Futtertisch (Bild 9). Auf einen separaten Vorwarteraum wurde verzichtet.

Bild 9: Ausgang Melkstand zum Futtertisch

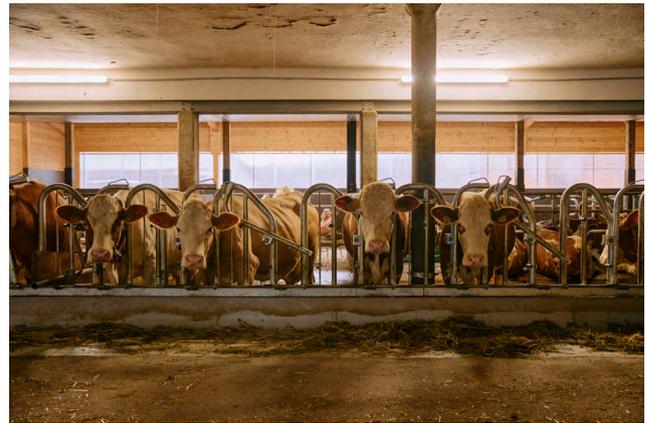
Bild 10: Futtertisch mit Palisadenfressgitter

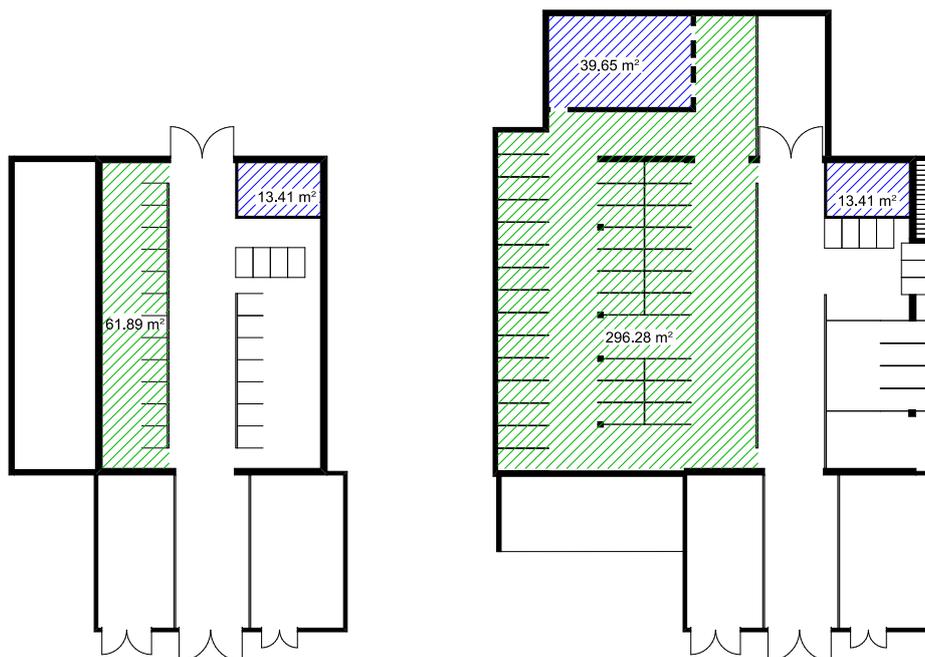
Abb. 3: Netto-Grundflächen Betrieb A vor (links) und nach (rechts) dem Umbau, blau schraffiert = Milchkammer/Technik/Nebenräume und Melken, grün schraffiert = Stallbereich Milchkühe

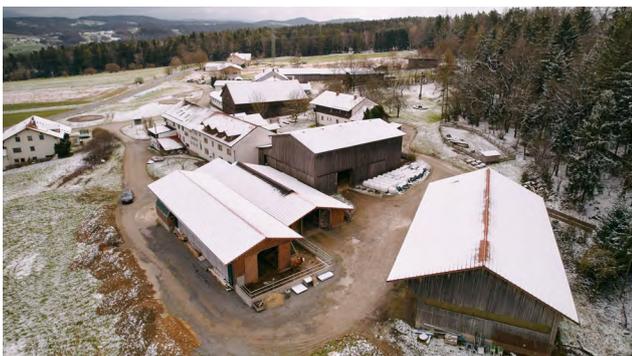
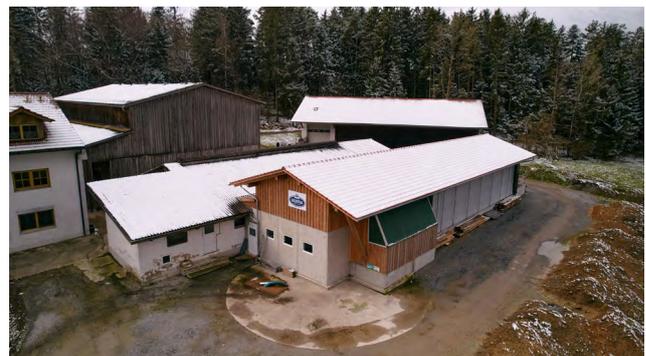
Bild 11 a-b: Luftaufnahmen Betrieb B, (a) neue Liegehalle mit Laufhof im Vordergrund, Altstall rechts dahinter, (b) Melkräume und Nebenräume im Vordergrund

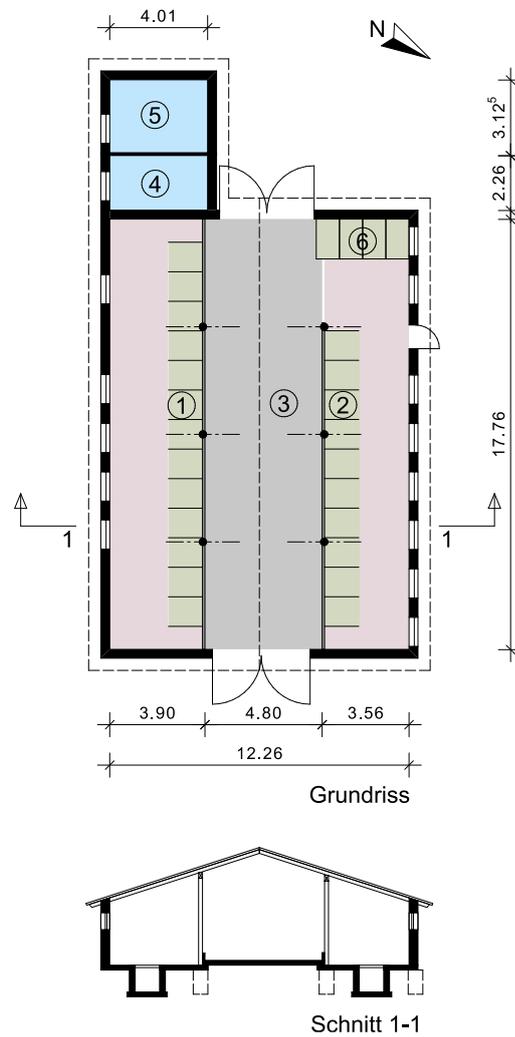
Abb. 4: Bauzeichnung Altgebäude Betrieb B

- 1. Anbindestände Milchvieh
- 2. Anbindestände Jungvieh
- 3. Futtertisch
- 4. Nebenraum
- 5. Milchtank
- 6. Kälberbereich

Der Jungviehbereich (Abb. 4 und 5 sowie Bild 12, Nr. 2 und 6 sowie Bild 15) sowie der Futtertisch (Abb. 4 und 5 sowie Bild 12, Nr. 3 sowie Bild 15) und die Technikräume (Abb. 4 und 5 sowie Bild 12, Nr. 4 und 5) blieben unverändert. Es wurden zwei Buchten für Trockensteher und Abkalbung

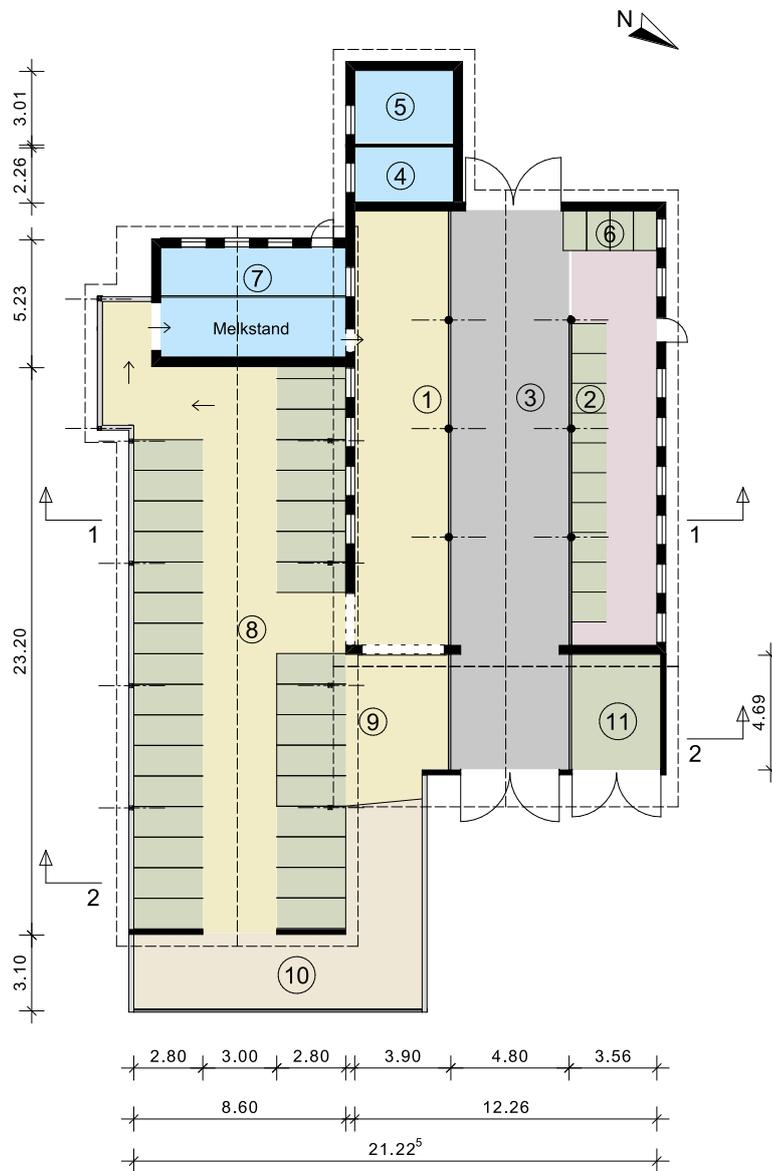
Abb. 5: Bauzeichnung Umbau Betrieb B

- 1. Fressgang Milchvieh
- 2. bestehende Anbindestände Jungvieh
- 3. Futtertisch
- 4. Nebenraum
- 5. Milchtank
- 6. bestehender Kälberbereich
- 7. 1x4er Fischgrätmelkstand
- 8. Liege- und Laufbereich Laktierende
- 9. Liege-, Lauf- und Fressbereich
Trockensteher
- 10. Laufhof Laktierende
- 11. Abkalbebox

Angebaut wurden das Melkhaus (Abb. 5 und Bild 12, Nr. 7), die Liegehalle (Abb. 5 und Bild 12, Nr. 8) und der Laufhof (Abb. 5 und Bild 12, Nr. 10). Der Futtertisch blieb erhalten und wurde nur ver-

längert (Abb. 5 und Bild 12, Nr. 3). Die Trockensteher werden durch Tore von den laktierenden Kühen getrennt (Abb. 5 und Bild 12, Nr. 9). Die Abkalbebuchte wurde an den verlängerten Futtertisch angebaut (Abb. 5 und Bild 12, Nr. 11 sowie Bild 17). Das Altgebäude konnte vollständig mit einbezogen werden.

geschaffen. Eine Buchte ist mit Liegeboxen und Vollspalten ausgestattet (Abb. 5 und Bild 12, Nr. 9), die andere Buchte (Abb. 5 und Bild 12, Nr. 11) ist eine Strohbuchte für Abkalbungen. Der Laufhof für die laktierenden Gruppen hat eine Größe von ca. 50 qm (ca. 1,56 m² pro Kuh).

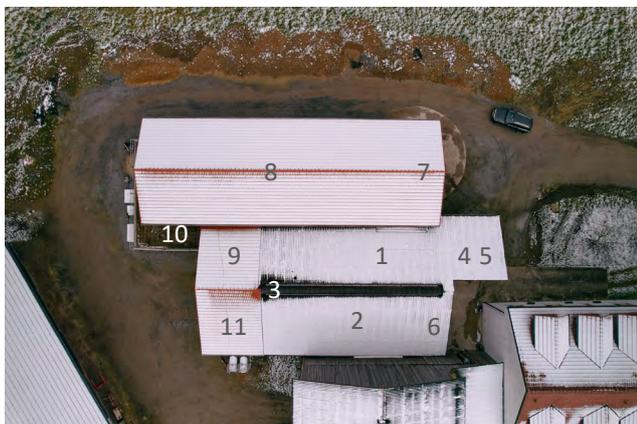
Bild 12: Luftaufnahme Betrieb B, 1) Fressgang Milchvieh, 2) Jungvieh, 3) Futtertisch, 4) Nebenraum, 5) Milchtank, 6) Kälber, 7) Melkhaus, 8) Liegehalle, 9) Trockensteher, 10) Laufhof, 11) Abkalbebox

Die Liegehalle und der Fressbereich im Altstall sind durch einen breiten Übergang verbunden, der in die nördliche Stallwand gebrochen wurde (Bild 16). Die Dachkonstruktion der Liegehalle ist deutlich höher als die des Altstalles (Bild 12). Die

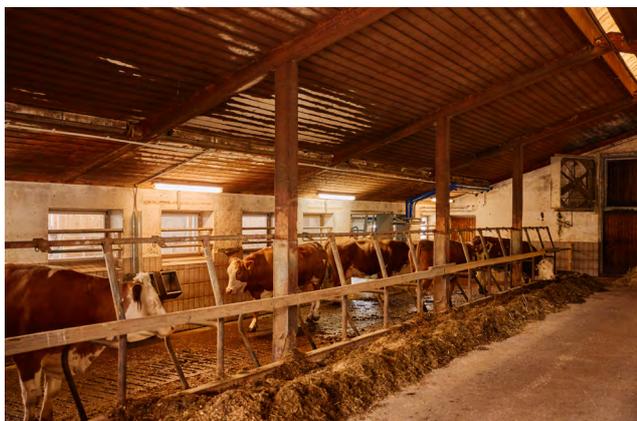
Bild 13: Fressbereich im Altstall

Gebäudes. An die Liegehalle wurde das Melkhaus angebaut. Das ermöglicht nach dem Melken den direkten Übergang zum Futtertisch. Während des Umbaus konnten die Arbeitsläufe ohne größere Hindernisse weitergeführt werden, da im alten Gebäude wenig verändert wurde. Im Bestand wird noch ein Fangfressgitter eingebaut werden (aktuelle Ausstattung siehe Bild 13).

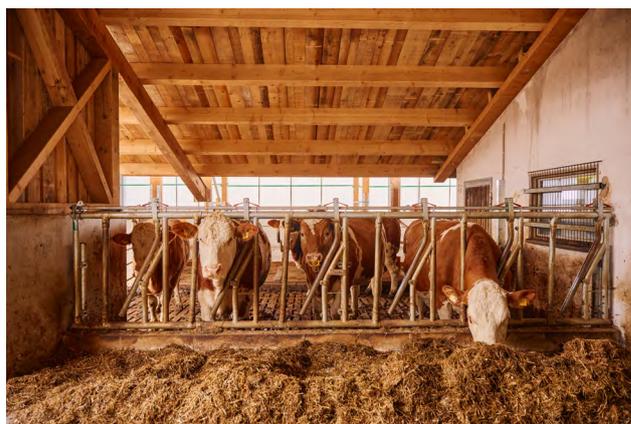
Bild 14: Fressbereich Trockensteher im verlängerten Altstall, Ansicht vom Futtertisch aus (s.a. Grundriss Nr. 9)

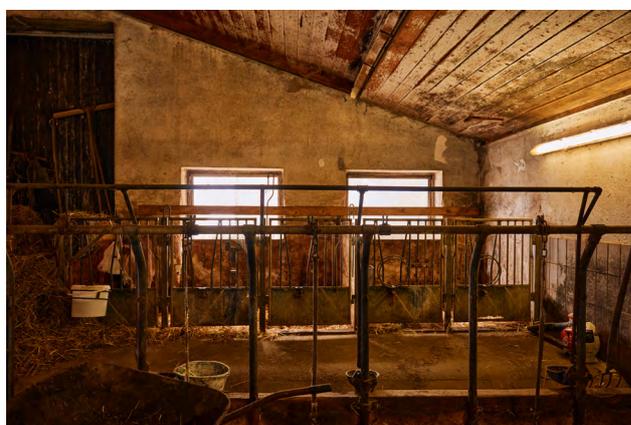
Bild 15: Blick auf den bestehenden Kälberbereich

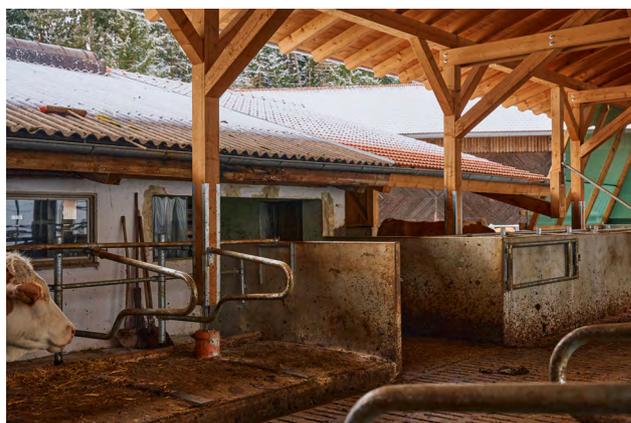
Bild 16: Übergang von der Liegehalle in den Fressbereich

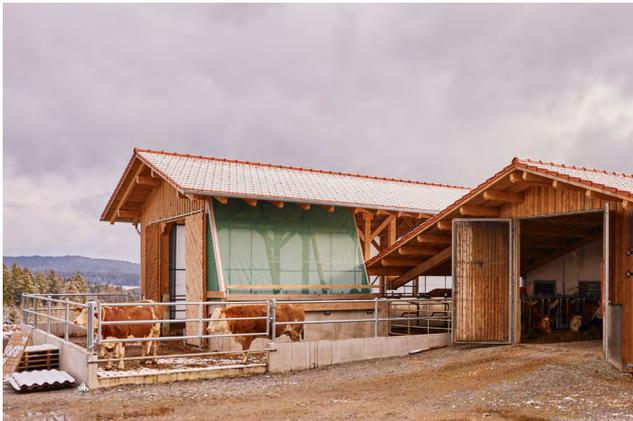
Bild 17: Verlängerung des Altstalles und Laufhof vor der neuen Liegehalle, im Vordergrund rechts Blick auf Abkalbe- und Trockensteherbereich

beiden Dächer ragen übereinander (Bild 17). Die angebaute Liegehalle besteht aus einer zimmermannsmäßigen Konstruktion aus Bindern und Stützen aus Vollholz (Bild 18 und 19). Die Außenwände bestehen aus Pfosten-Riegel-Konstruk-

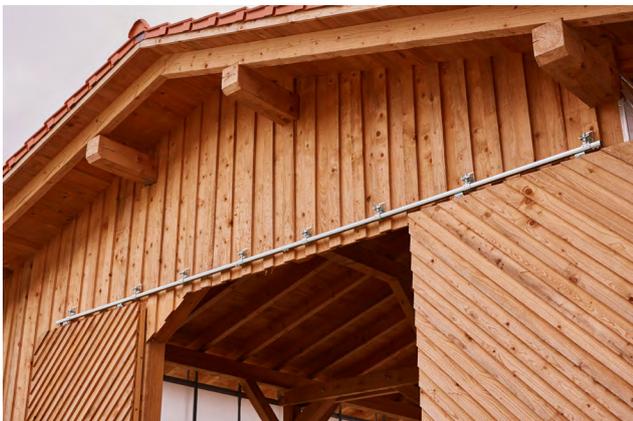
Bild 18: Zimmermannsmäßige Dachkonstruktion der Liegehalle

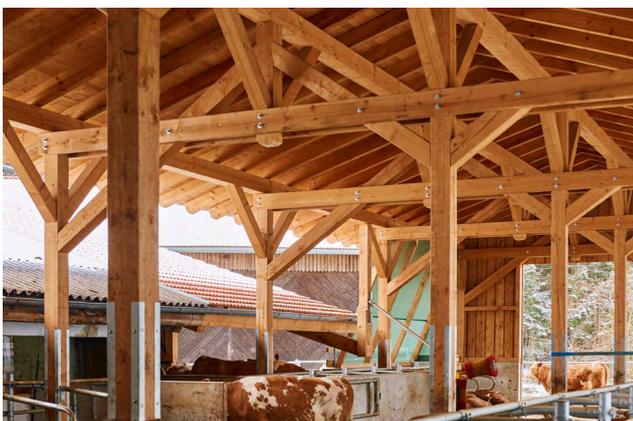
Bild 19: Innenansicht der Liegehalle

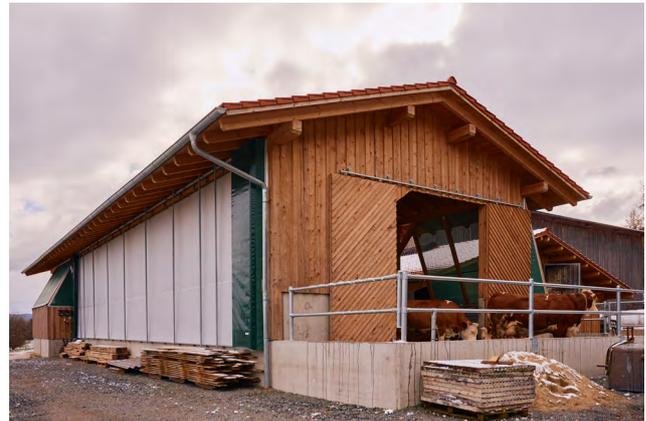
Bild 20: Nordseite der neuen Liegehalle mit Windschutz-Curtain

tionen mit Außenschalung aus sägerauen Brettern. Die Nordseite ist offen, jedoch mit Curtains geschützt (Bild 20).

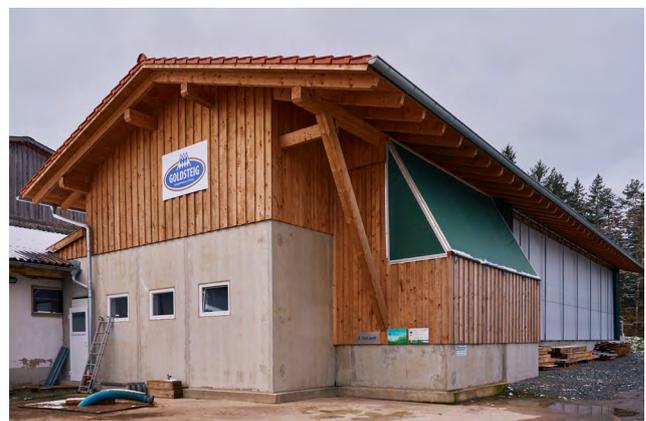
Bild 21: Anbau des neuen Melkhauses mit separatem Wartebereich

Das Melkhaus wurde auf der Ostseite angebaut (Bild 21). Es wurde ein neuer 1x8 Side-by-side-Melkstand eingebaut (Bild 22). Der Zutrieb geht von der Liegehalle aus über ein Eck in den Melkstand, der Abtrieb in gerader Linie zum Futtertisch. Vor dem Melkstand befindet sich jetzt ein kleiner separater Warte-
raum, der mit Stangen abgetrennt wird.

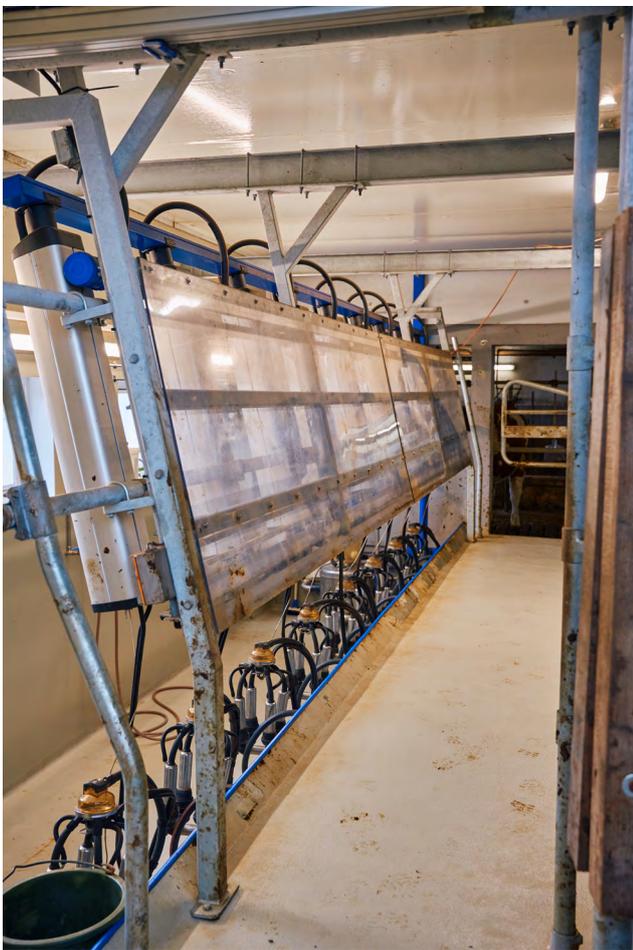
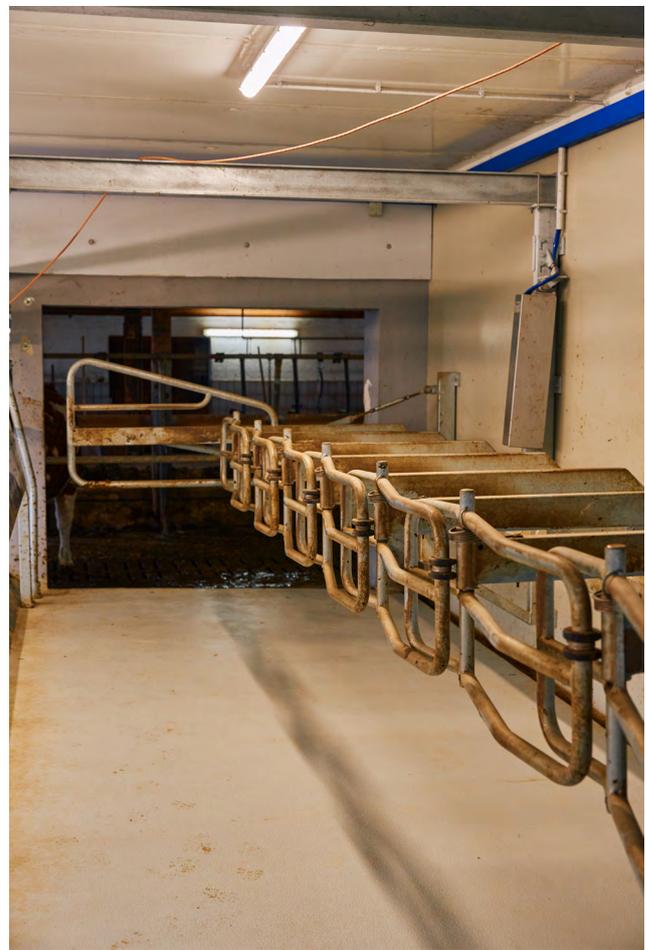
Bild 22 a-b: Innenansicht 1x8 Side-by-Side-Melkstand mit Übergang zum Futtertisch

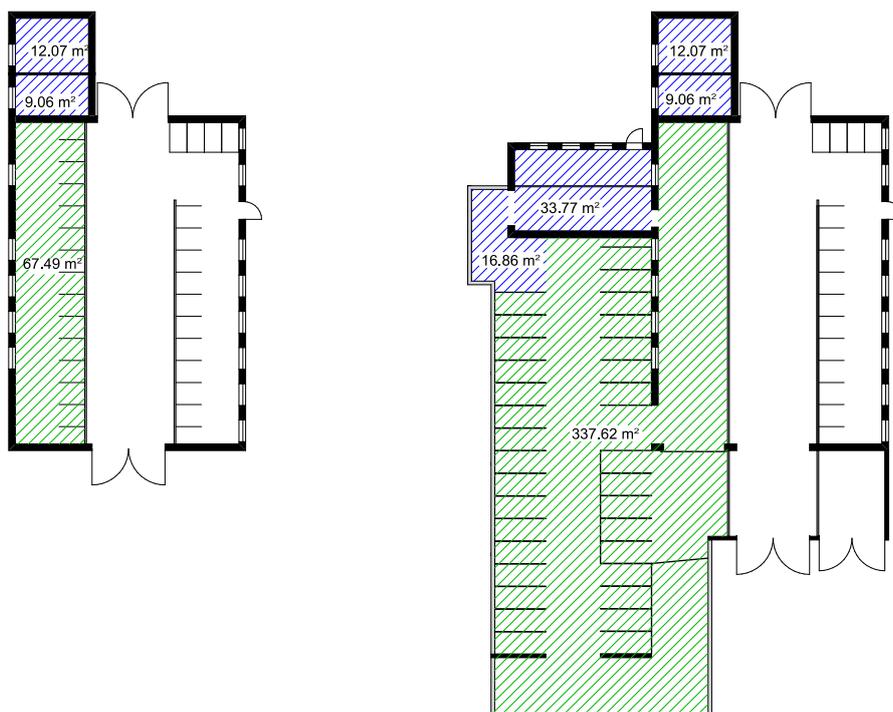
Abb. 6: Netto-Grundflächen Betrieb B vor (links) und nach (rechts) dem Umbau, blau schraffiert = Milchkammer/Technik/Nebenräume und Melken, grün schraffiert = Stallbereich Milchkühe

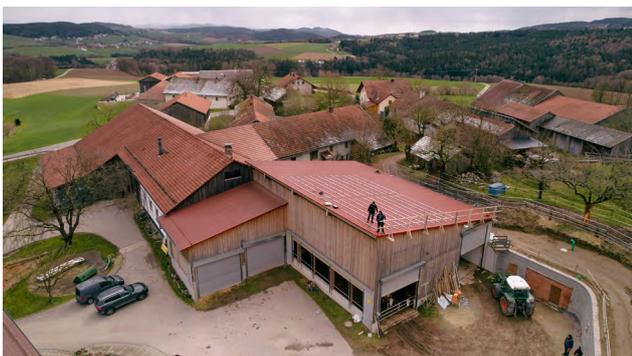
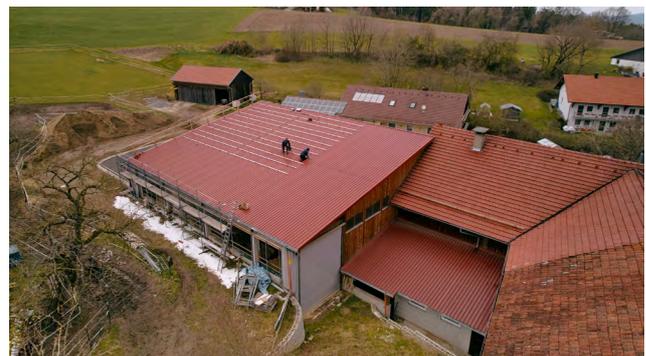
Bild 23 a-b: Luftaufnahmen Betrieb C, (a) neue Liegehalle und Abkalbebereich/Futtertischverlängerung, (b) Liegehalle und angebauter Melkbereich im Vordergrund

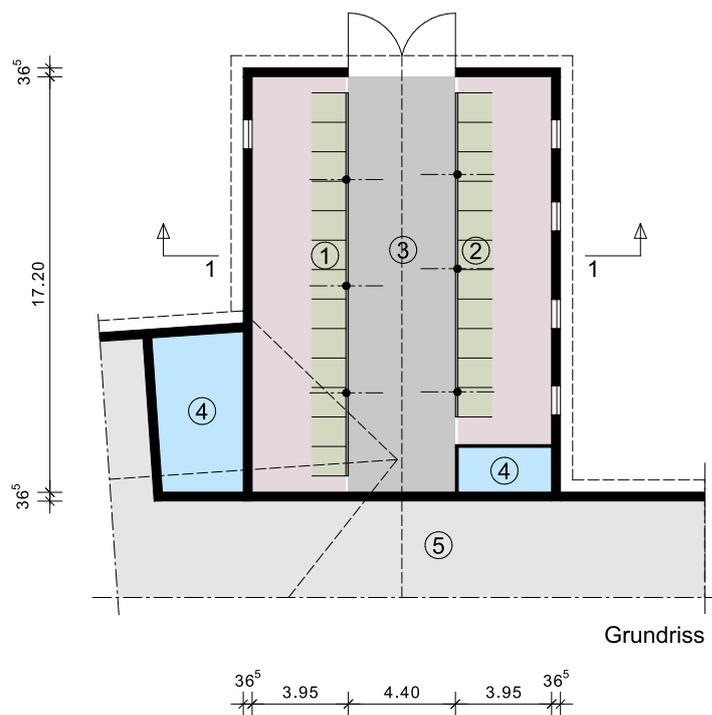
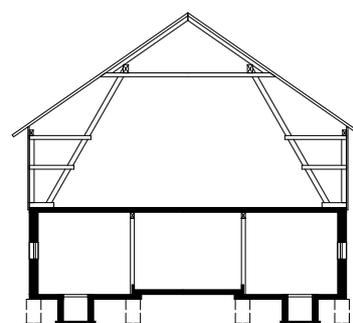
Grundriss

1. Anbindestände Milchvieh
2. Anbindestände Jungvieh
3. Futtertisch
4. Nebenräume
5. bestehende Scheune

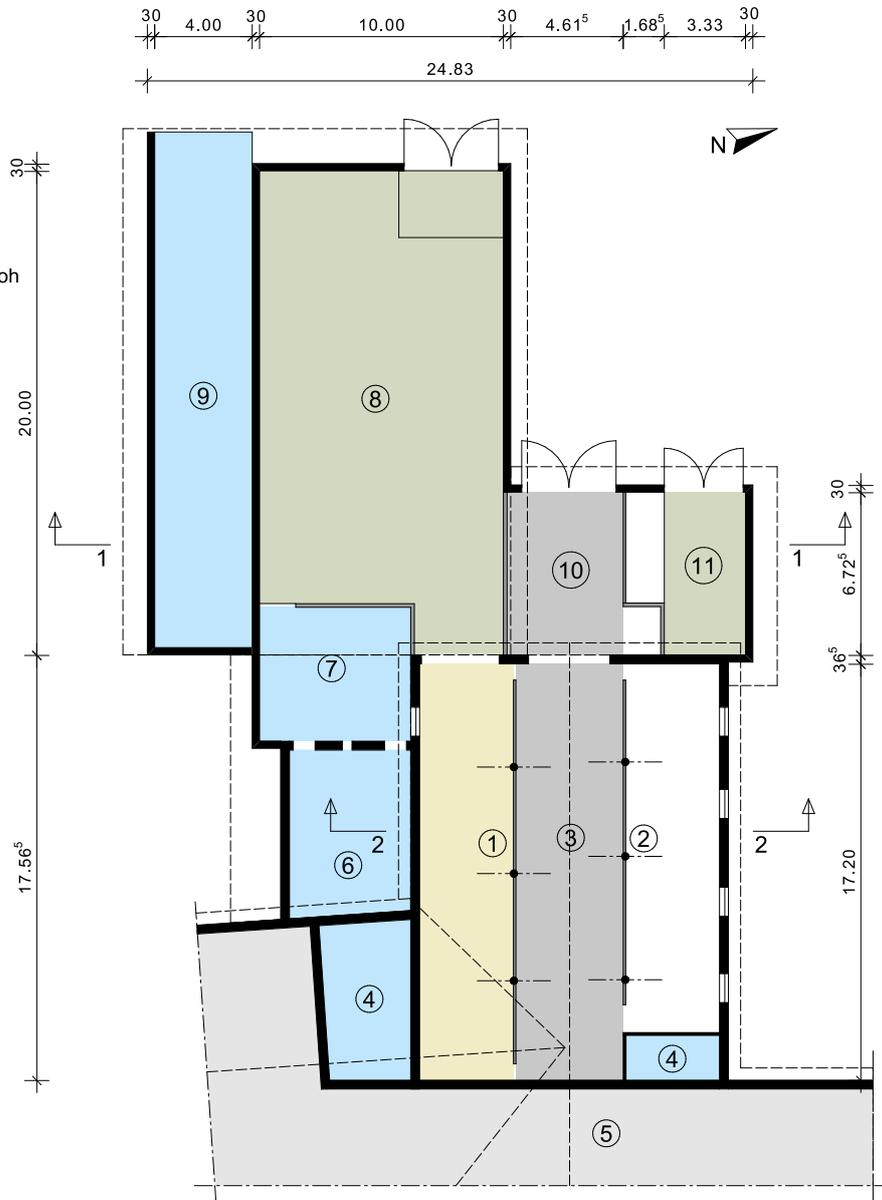
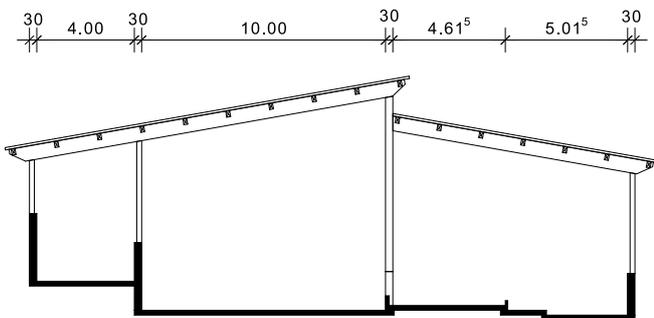
Grundriss

- 1. Fressgang Milchvieh
- 2. Jungvieh Fressliegeboxen
- 3. Futtertisch Bestand
- 4. Nebenräume/Technik
- 5. bestehende Scheune
- 6. Melkstand
- 7. Vorwarteraum
- 8. Kompost-Liegefläche
- 9. Einstreu/Substratlager
- 10. Futtertisch Verlängerung
- 11. Trockensteher/Abkalbung Stroh

Neu errichtet wurden der Anbau der Kompostierungshalle (Abb. 8 und Bild 24, Nr. 8) mit Einstreulager (Abb. 8 und Bild 24, Nr. 9), der Anbau des Melkhauses mit Vorwartheplatz (Abb. 8 und Bild 24, Nr. 6 und 7), Technikräume (Abb. 8 und Bild 24, Nr. 4), die Verlängerung des Futtertisches (Abb. 8 und Bild 24, Nr. 10) auf der Milchviehseite und der Anbau mit einer Abkalbebuch auf Stroh (Abb. 8 und Bild 24, Nr. 11).

Die Jungviehseite wurde vom Anbindestall zum Laufstall mit Fress-Liegeboxen umgebaut (Abb. 8 und Bild 24, Nr. 2 sowie Bild 25). Die Futterachse

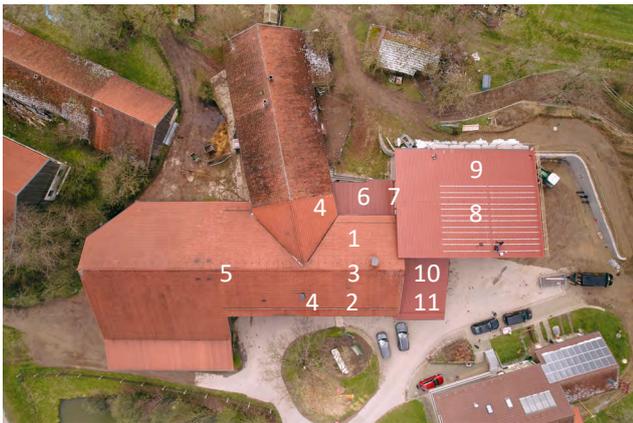
Bild 24: Luftaufnahme Betrieb C, 1) Fressgang Milchvieh, 2) Jungvieh, 3) Futtertisch Bestand, 4) Nebenräume/Technik, 5) Scheune, 6) Melkgebäude, 7) Vorwarteraum, 8) Kompost-Liegehalle Milchvieh, 9) Substratlager

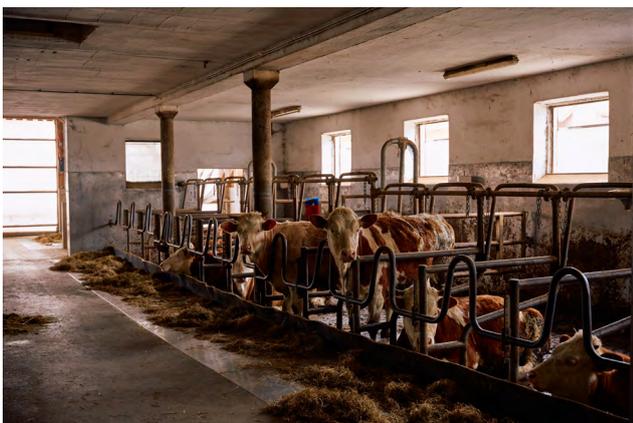
Bild 25: Umbau zu Fress-Liegeboxen im Jungviehbereich

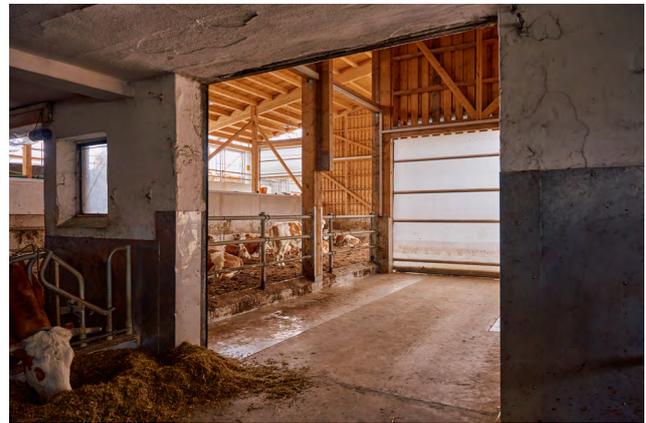
Bild 26: Futtertischverlängerung

wurde verlängert (Bild 26) und im Anschluss an den Jungviehstall im Altgebäude eine Abkalbebuch neu gebaut (Bild 27). Der Futtergang und Futtertisch blieben unverändert (Abb. 7 und 8,

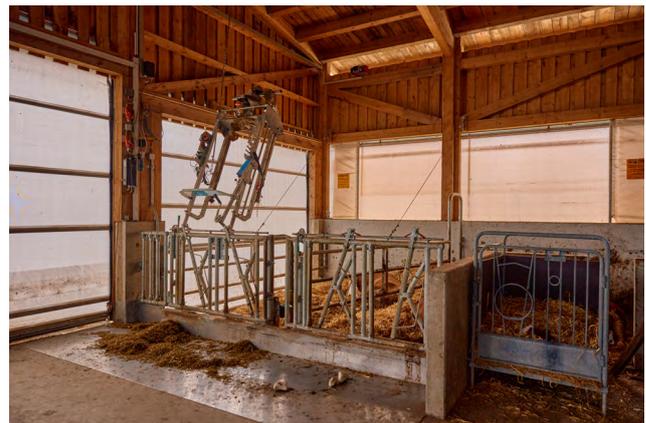
Bild 27: Abkalbebuch im verlängerten Altstall

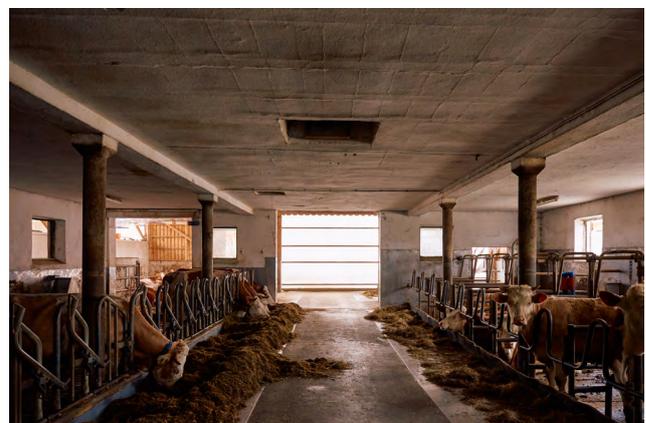
Nr. 1 und 3 sowie Bild 28). Im ehemaligen Anbindestall wurde die alte Aufstallung entfernt und durch ein Palisaden-Fressfanggitter ersetzt, das für behornte Kühe geeignet ist.

Bild 28: Fressbereich im Altgebäude

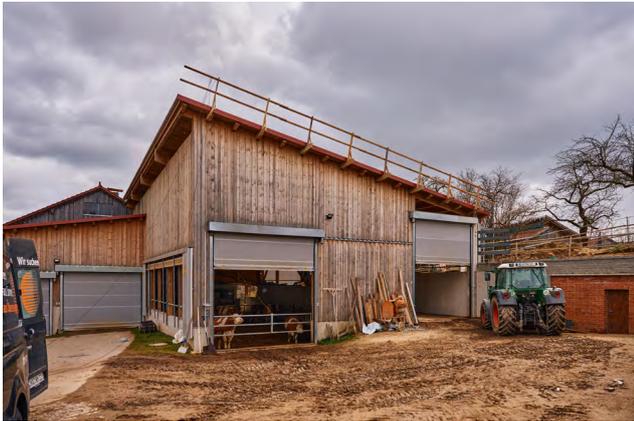
Bild 29: Einfahrt Kompostliegehalle (links) und Substrallager (rechts)

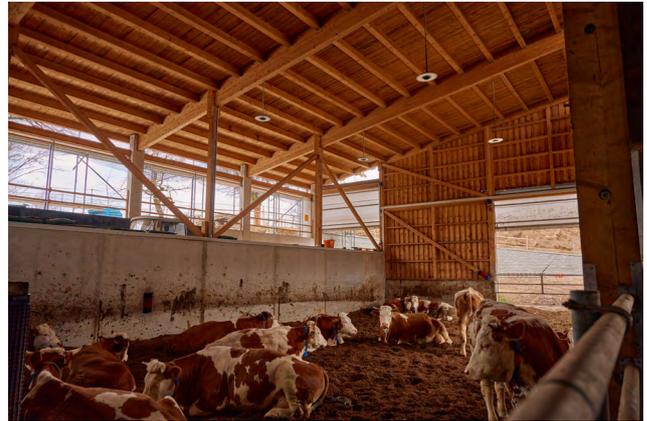
Das ca. 10 m hohe Pultdach der Liegehalle besteht aus Brettschichtholzbindern und Koppelpfetten mit Holzschalung, Lattung und Trapezblecheindeckung. Die Außenwände sind aus

Bild 30: Innenansicht Kompost-Liegehalle

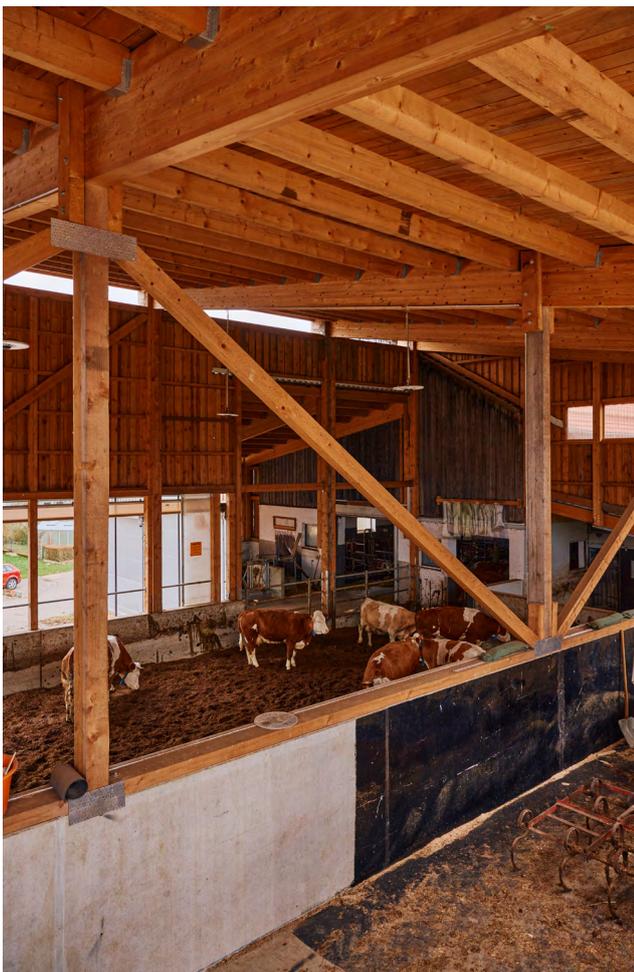
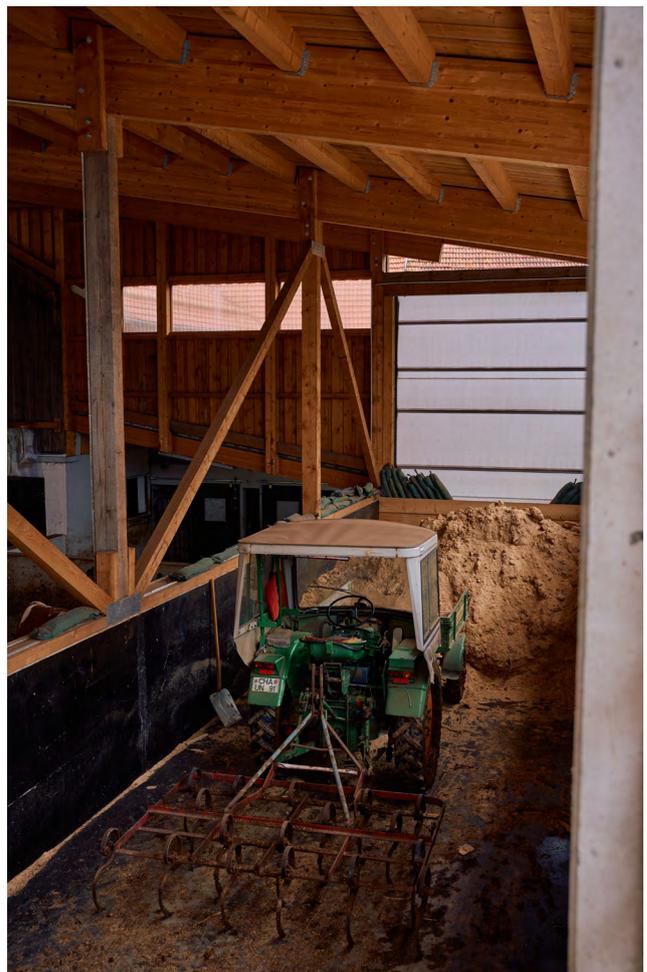
Bild 31 a-b: Innenansicht Kompost-Liegehalle mit Übergang in den Fressbereich sowie den Vorwarteraum (a), daran anschließend der Lagerbereich für Kompostsubstrat (b)

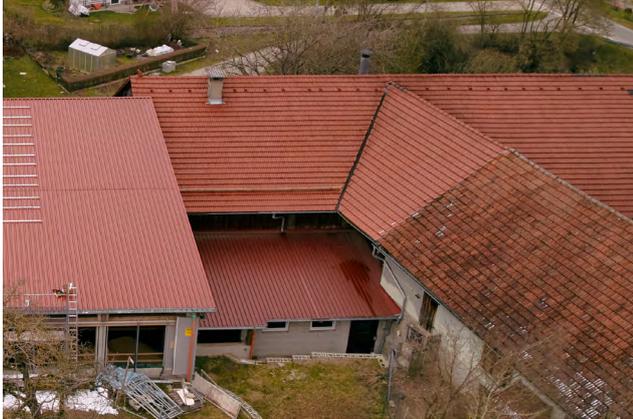
Bild 32: Außenansicht angebautes Melkgebäude

bauweise angebaut (Bild 32). Es wurde ein gebrauchter 2x2-Tandemmelkstand eingebaut. Der Zutrieb erfolgt über den Warteraum in der Liegehalle geradeaus in den Melkstand, der Abtrieb erfolgt über ein Eck zum Futtergang (Bild 33).

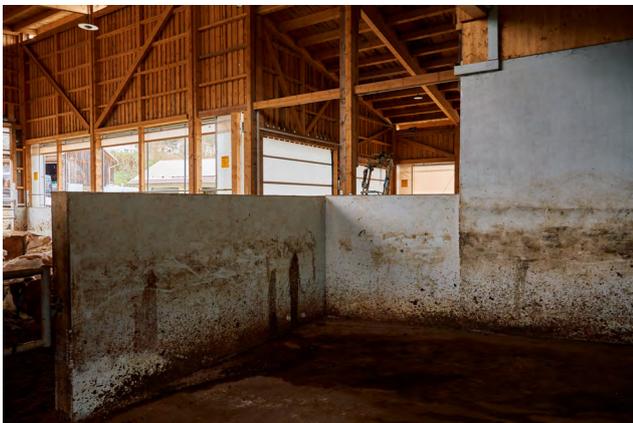
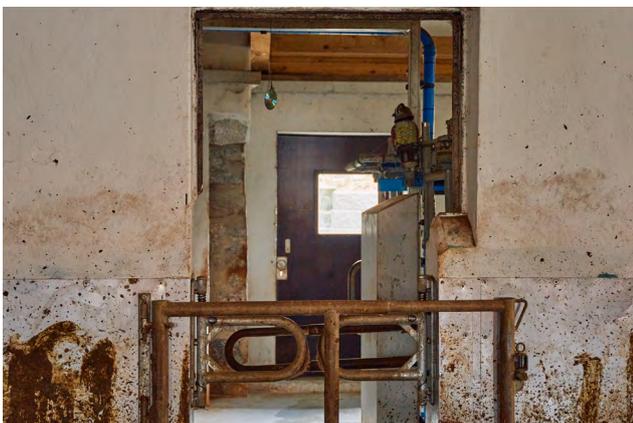
Bild 33 a-b: Vorwarteraum (a) und Blick auf Abgang vom Melkbereich Richtung Futtertisch (b)

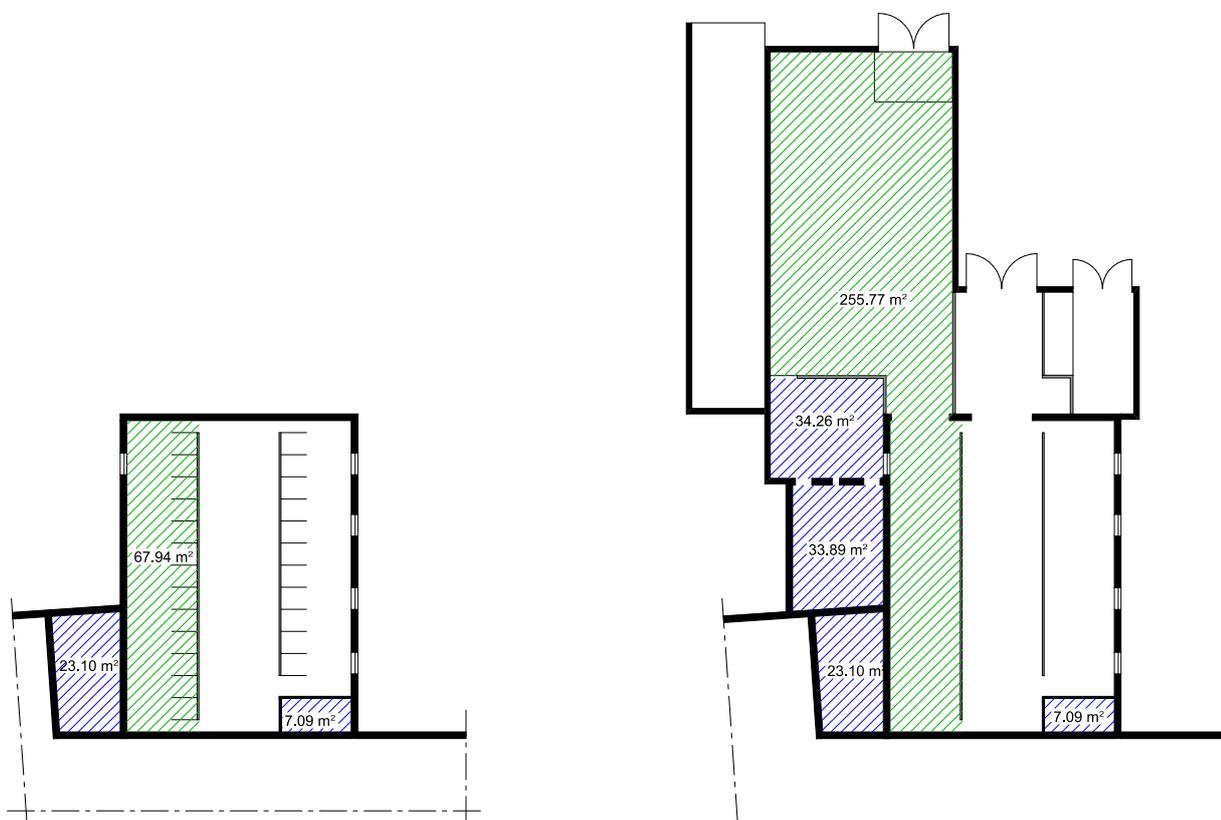
Abb. 9: Netto-Grundflächen Betrieb C vor (links) und nach (rechts) dem Umbau, blau schraffiert = Milchkammer/Technik/Nebenräume und Melken, grün schraffiert = Stallbereich Milchkühe

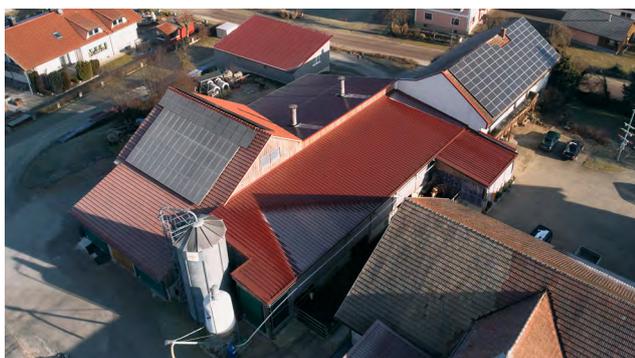
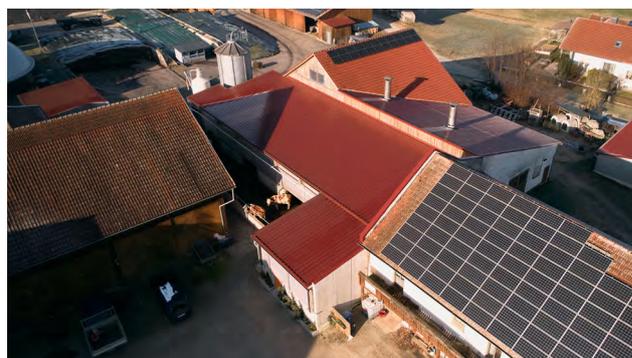
Bild 34 a-b: Luftaufnahmen Betrieb D, (a) Blick auf die Verlängerung des Futtertischs mit Neubau der Abkalbebuchten (links) sowie Liegehalle (im Vordergrund, rechts), (b) Blick auf Selektions- und Melkbereich
