Beispielsammlung aus der Praxis

Umbau von Anbindeställen

BauForum Bayern, Verfasser:

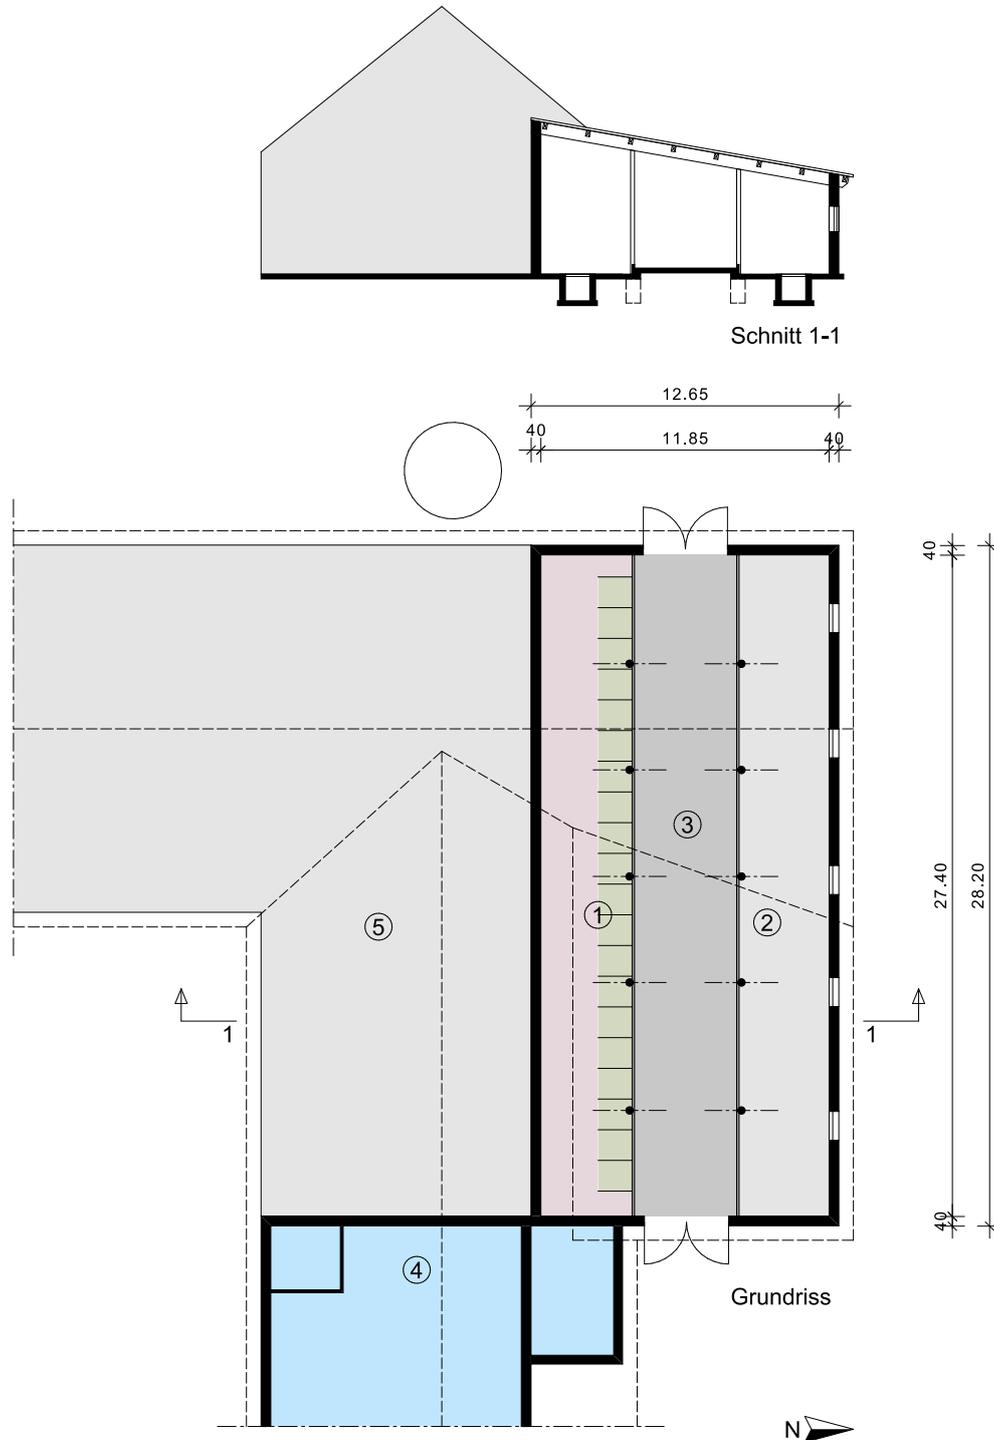
Abb. 10: Bauzeichnung Altgebäude Betrieb D

1. Anbindestände Milchvieh
2. Anbindestände Jungvieh
3. Futtertisch Bestand
4. Nebenräume / Milchammer
5. Scheune Bestand

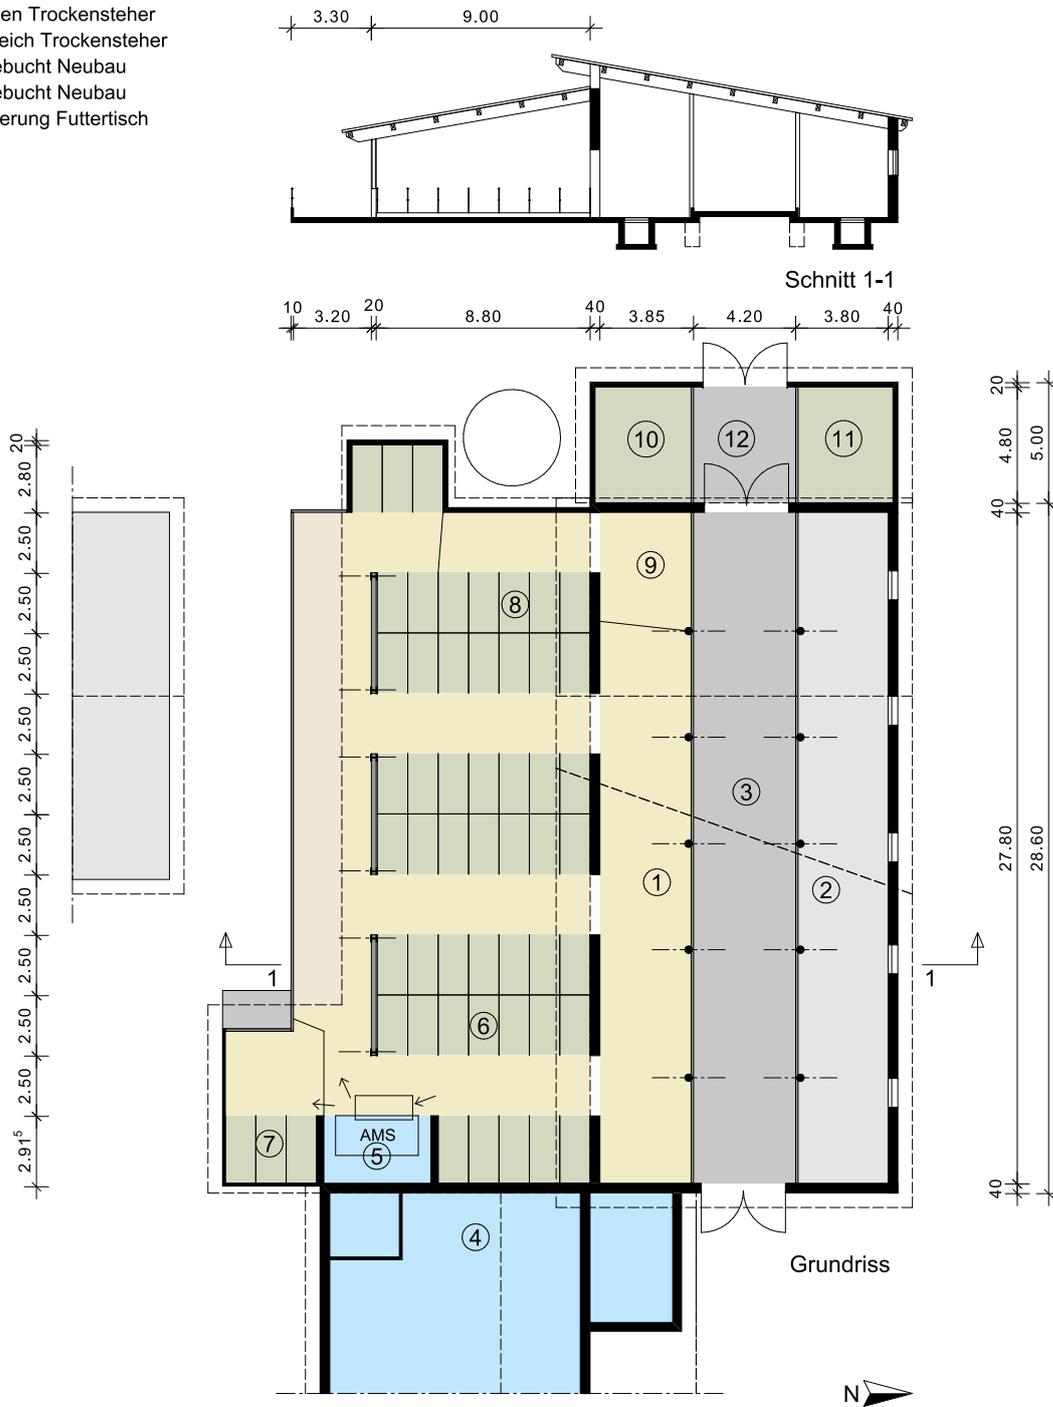
Abb. 11: Bauzeichnung Umbau Betrieb D

Das Satteldach des ursprünglichen Gebäudes wurde geöffnet und mit verschiedenen Pultdächern dem neuen Stallgrundriss angepasst. Der Anbau besteht aus einem Pultdach aus Brett-schichtholzbindern und Koppelpfetten mit Sandwicheblech-Dacheindeckung.

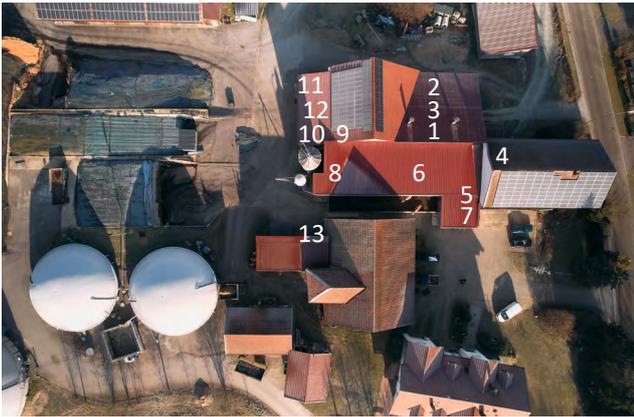
Bild 35: Luftaufnahme Betrieb D, 1) Fressbereich Milchvieh, 2) Jungvieh, 3) Futtertisch Bestand, 4) Nebenräume/ Milchammer, 5) AMS, 6) Liegeboxen Laktierende, 7) Selektion, 8) Liegeboxen Trockensteher, 9) Fressbereich Trockensteher, 10) und 11) Abkalbebuchten Neubau, 12) Futtertischverlängerung, 13) Kälber

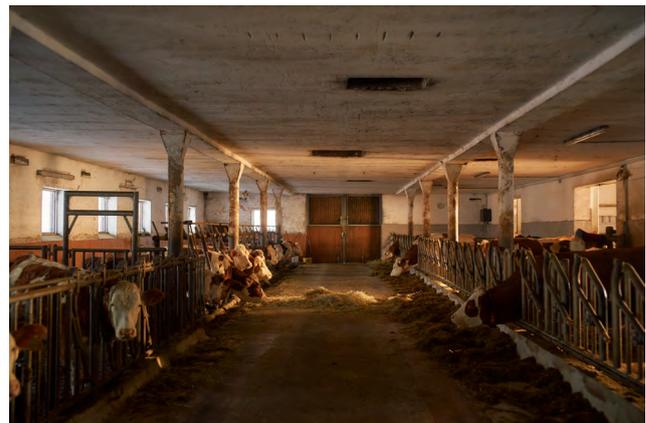
Bild 37: Futtertisch im Altstall, Jungviehbereich mit bestehender Anbindevorrichtung (li.), Milchviehbereich (re.)

neu geschaffen werden. Die Jungviehseite blieb unverändert (Abb. 10 und 11 sowie Bild 35, Nr. 2 sowie Bild 37). Der Futtergang der Laktierenden (Abb. 10 und 11 sowie Bild 35, Nr. 1 sowie Bild 37) blieb ebenfalls unverändert. Es wurde nur die alte Aufstallung entfernt und gegen ein Fressgitter ersetzt. Der Melkroboter wurde seitlich in der neuen Liegehalle eingebaut und ist von der Liegehalle aus frei zugänglich (Bild 40 und 42), der Ab-

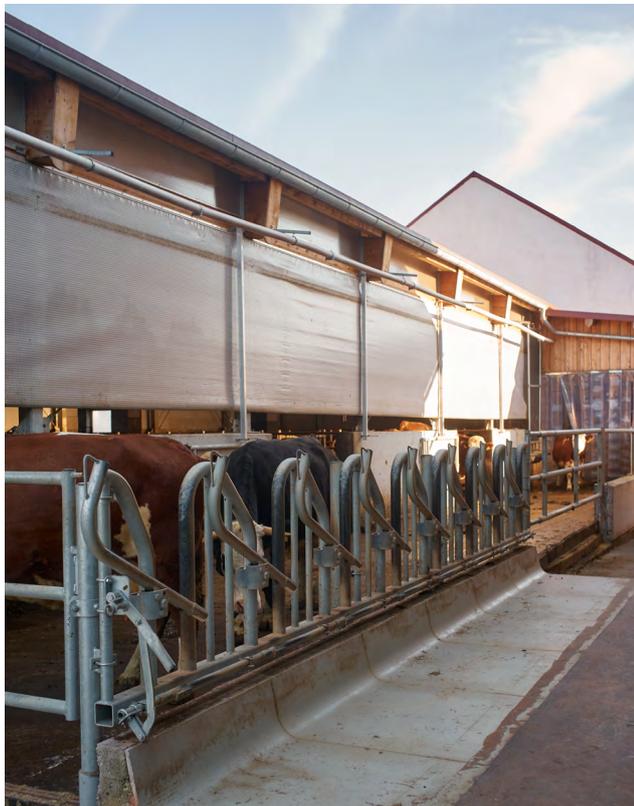
Bild 36: Angebaute Liegehalle mit Laufhof. Ausgang Melkbereich im Hintergrund

trieb erfolgt in Richtung des Laufhofes (Bild 36). Auf einen direkten Vorwarteraum wurde verzichtet. In Verlängerung der Melkbox befindet sich ein Selektionsbereich mit drei Liegeboxen und separatem Futtertisch. Die Entmistung der planbefestigten Laufflächen erfolgt in der Liegehalle über einen Gülle-Saugroboter (Bild 41). Dafür musste ein Abwurfschacht eingebaut werden, der sich unmittelbar in der Nähe des Treibmistkanals

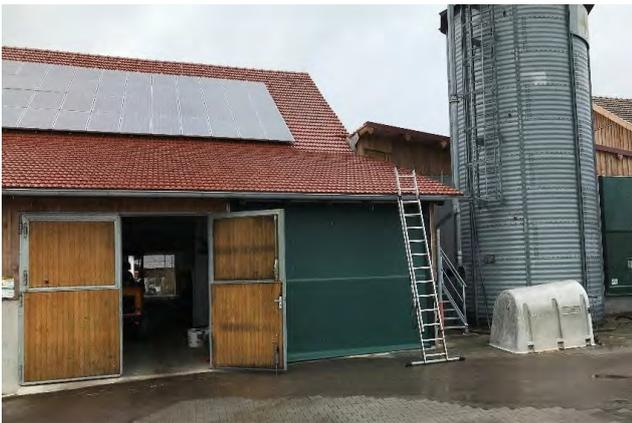
Bild 39: Angebaute Futtertischverlängerung und Abkalbbereich, PV-Anlage auf dem Satteldach Westseite

Die Trockensteher (Abb. 11 und Bild 35, Nr. 8 und 9) wurden durch Abtrennungen separiert. Zusätzlich wurden noch Technikräume (Abb. 11 und Bild 35, Nr. 4), Platz für den Melkroboter (Abb. 11 und Bild 35, Nr. 5) und eine Selektionsbucht (Abb. 11 und Bild 35, Nr. 7) geschaffen. Durch die Verlängerung des Futtertisches (Abb. 11 und Bild 35, Nr. 12 sowie Bild 39) konnten zwei Abkalbebuchten auf Stroh (Abb. 11 und Bild 35, Nr. 10 und 11)

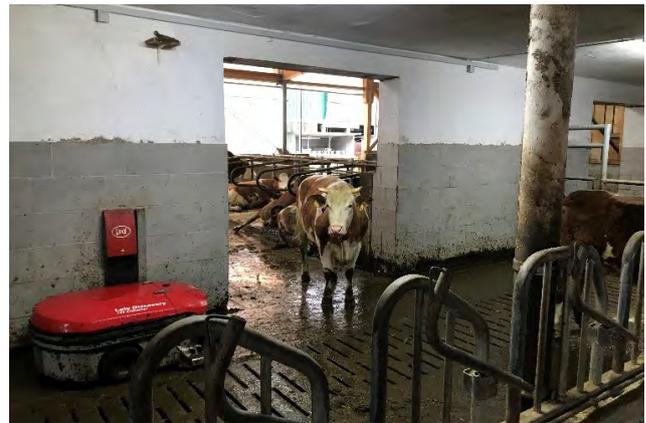
Bild 41: Ladestation des Entmistungsroboters im Fressgang des Altstalls

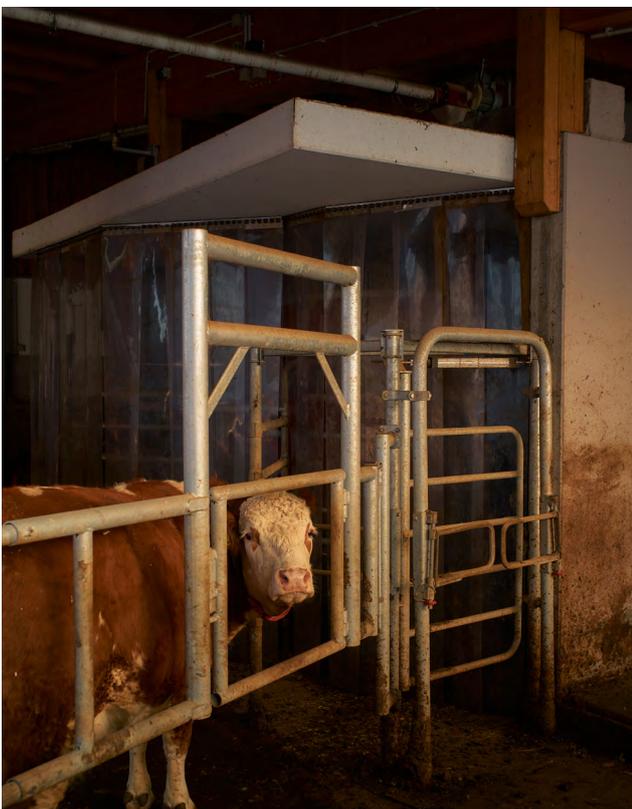
Bild 40: Neu eingebautes automatisches Melksystem in der Liegehalle

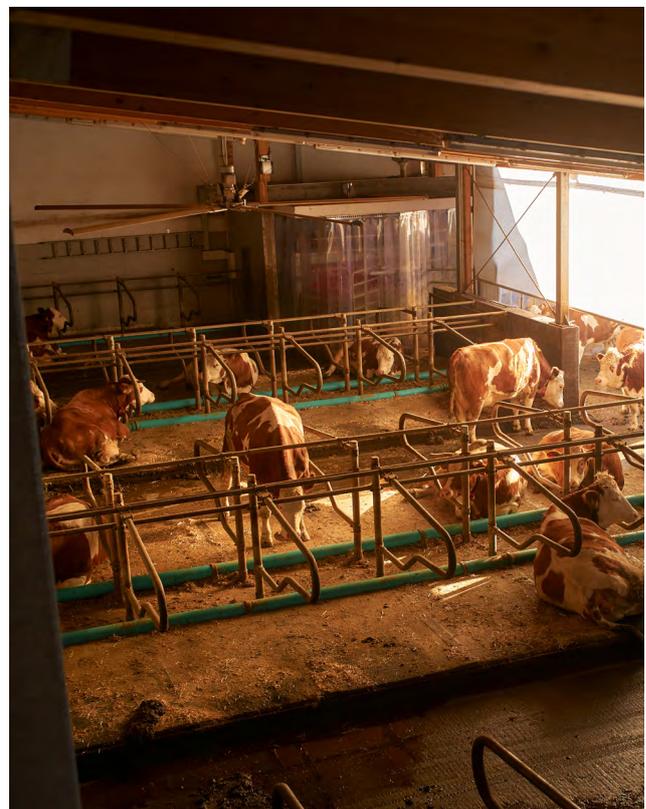
Bild 42: Innenansicht der neu gebauten Liegehalle mit Melkroboter

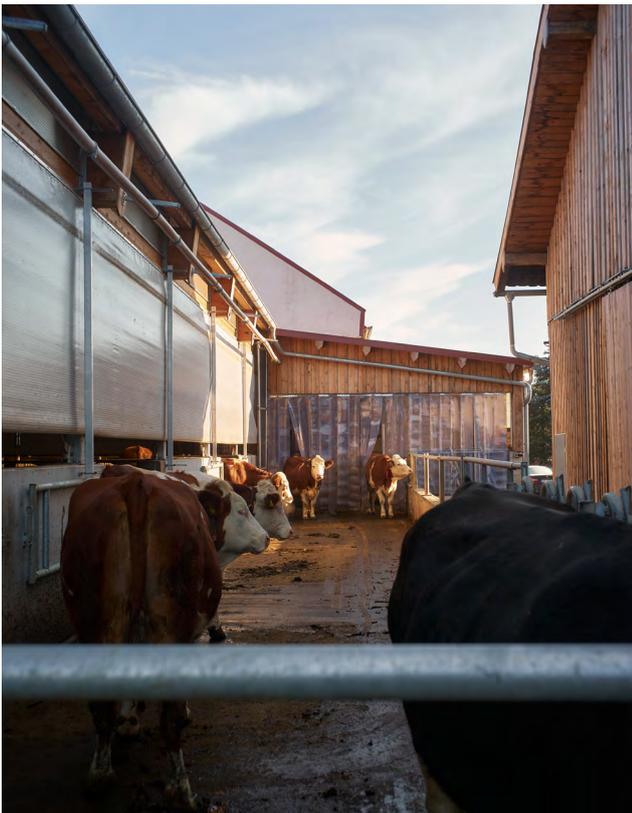
befindet. Beim Futtergang blieben die Treibmistkanäle erhalten, die Gussroste wurden durch kurze Spaltenelemente ersetzt. Es wurde somit kaum etwas im Unterbau verändert. Eine Besonderheit des Stalles ist die Fußbodenheizung, die durch die hofeigene Biogasanlage betrieben wird und dafür sorgt, dass die Laufflächen auch im Auslaufbereich im Winter nicht anfrieren können (Bild 43 und 44).

Bild 43: Fußbodenheizung für frostfreie Laufflächen im Außenbereich

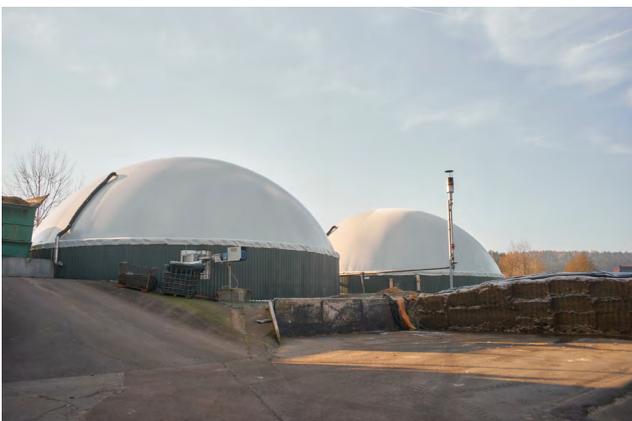
Bild 44: Mit Hilfe der hofeigenen Biogasanlage wird die im Stall eingebaute Fußbodenheizung betrieben

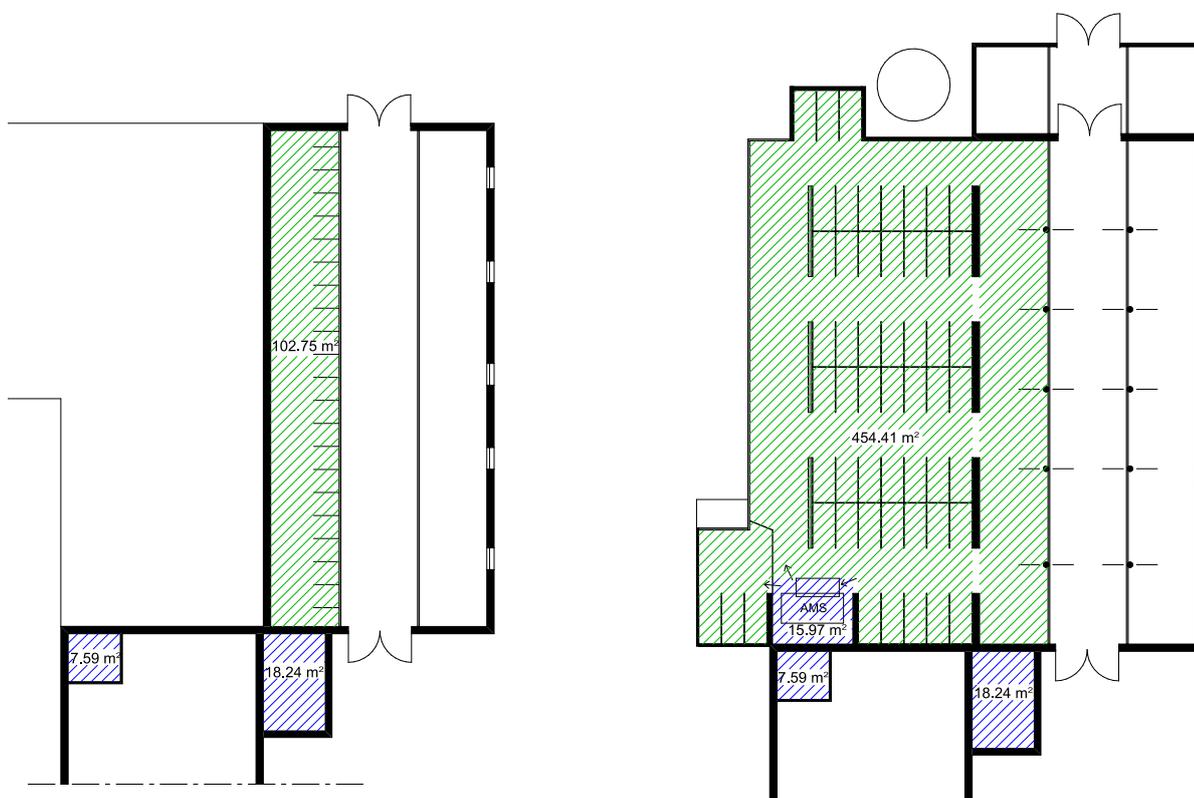
Abb. 12: Netto-Grundflächen Betrieb D vor (links) und nach (rechts) dem Umbau, blau schraffiert = Milchkammer/Technik/Nebenräume und Melken, grün schraffiert = Stallbereich Milchkühe

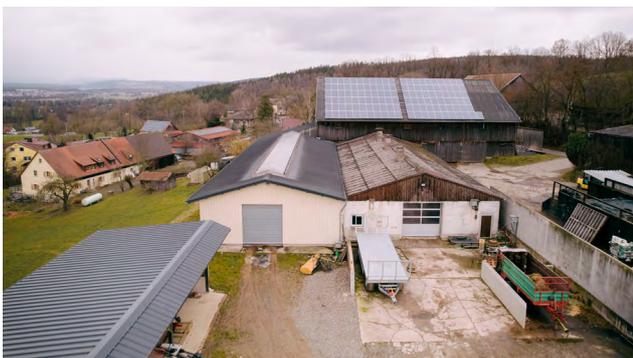
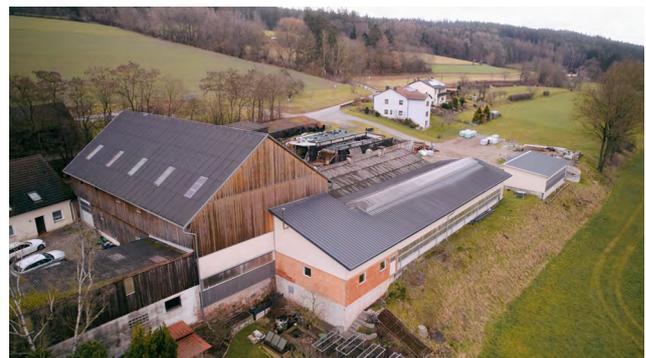
Bild 45 a-b: Luftaufnahmen Betrieb E (a) Blick auf den Altstall (rechts) und die angebaute Liegehalle (links), (b) angebauter Melkbereich im Vordergrund, Nebenräume in umgenutzter Scheune (links)

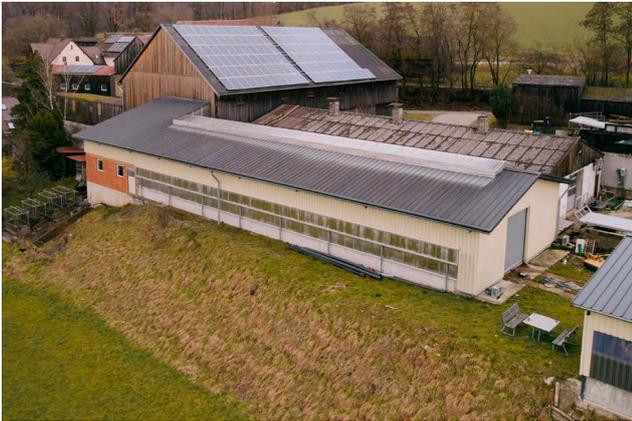
Bild 46: Zum Anbau der Liegehalle war die Aufschüttung mit Erdreich zum Ausgleich der Hanglage notwendig

Der erste Bauabschnitt begann mit dem Auffüllen der Hanglage. 2.500 m³ mussten mit Erdreich gefüllt werden, um den Anbau an den bestehenden Anbindestall zu ermöglichen (Bild 46).

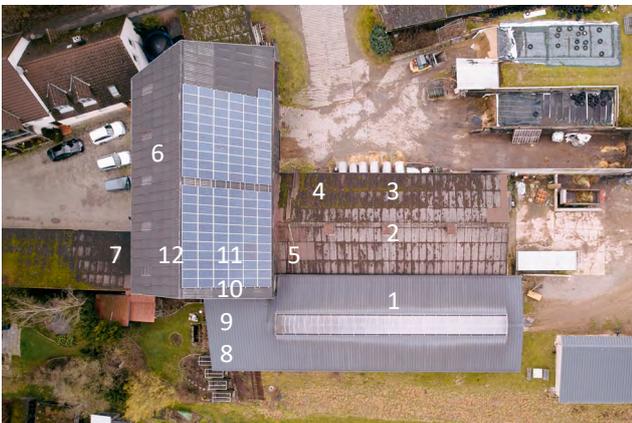
Bild 47: Luftaufnahme Betrieb E, 1) Liegehalle, 2) Futtertisch, 3) Jungviehbereich, 4) Kälberbereich, 5) ehemalige Milchammer, 6) Scheune, 7) neuer Milchtankraum, 8) Technikraum, 9) Büro, 10) AMS, 11) Kurzzeitselektion, 12) Abkalbebox

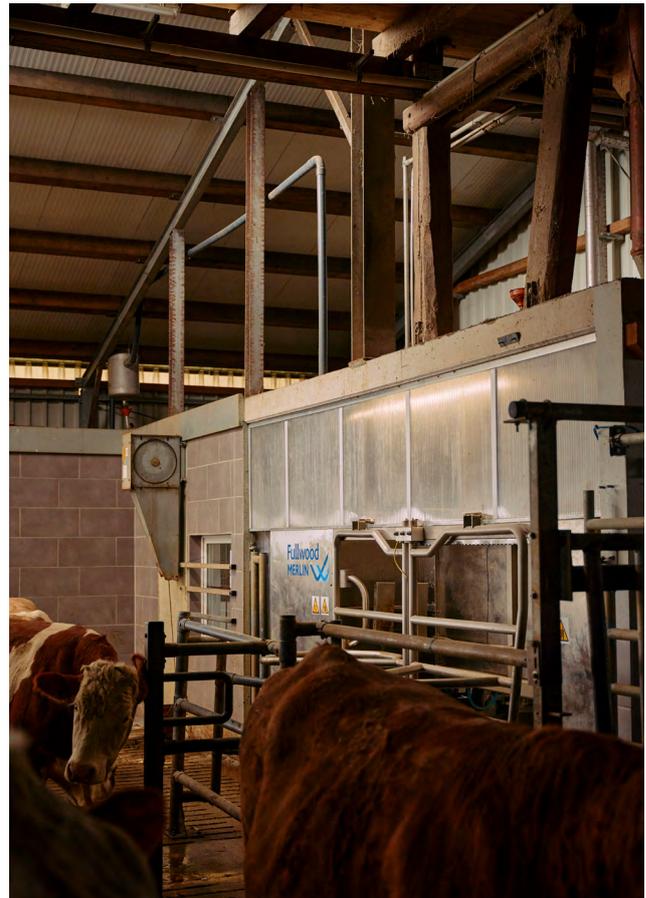
Bild 48: Zugang zum Automatischen Melksystem

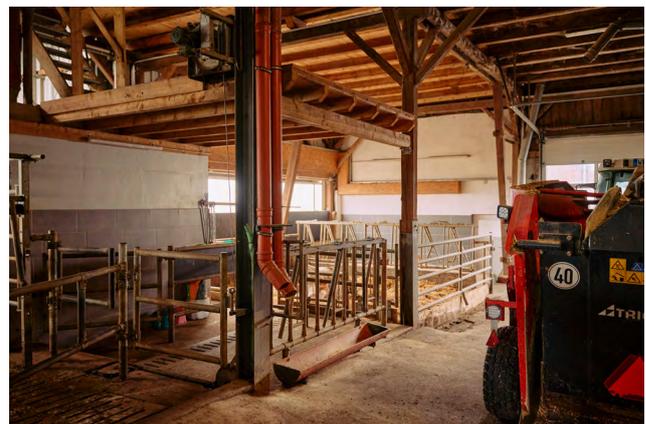
Bild 49: Blick auf den Bereich zur Kurzzeitselektion nach dem Melkroboter, im Hintergrund die Abkalbebox

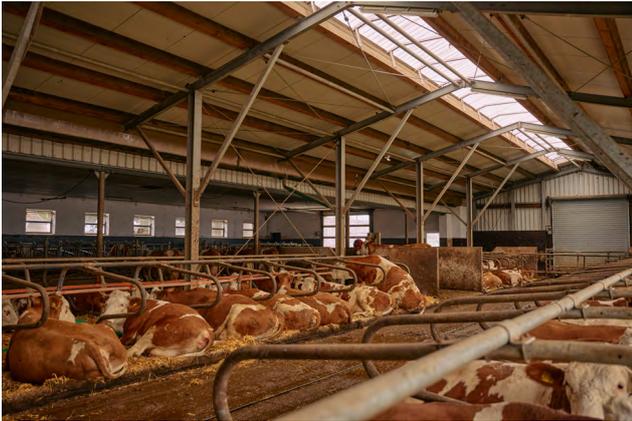
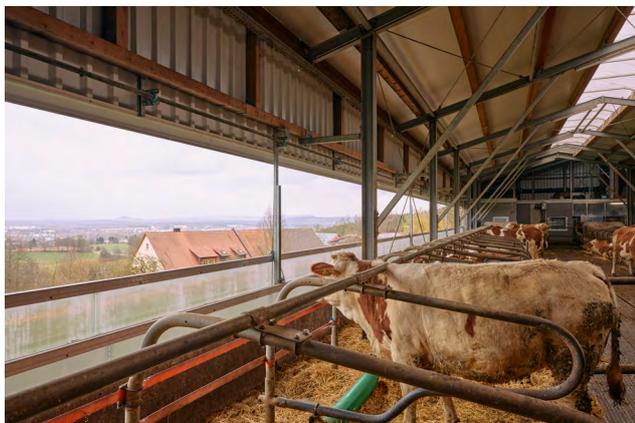
Bild 50 a-b: Innenansicht der angebauten Liegehalle

Die Liegehalle wurde in Offenfront-Bauweise als Holz-Stahl-Konstruktion mit Satteldach und Licht-Luft-First erstellt (Bild 50). Da es sich um eine

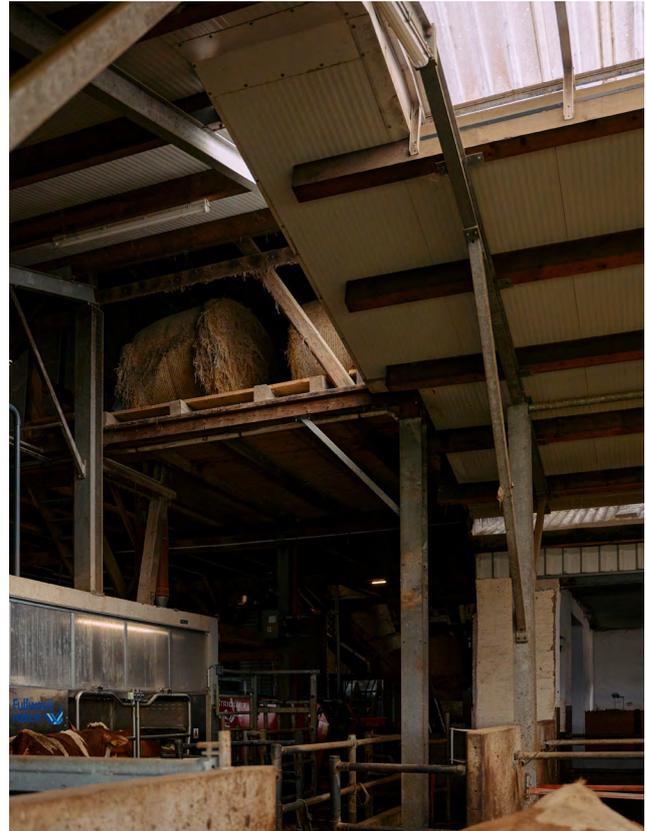
Bild 52: Übergang zwischen Altgebäude, angebauter Liegehalle und bestehender Scheune

dreireihige Liegehalle handelt, musste die westliche Außenwand des bestehenden Anbindestalles entfernt und mit einer Stahlkonstruktion unterfangen werden (Bild 51 und 52).

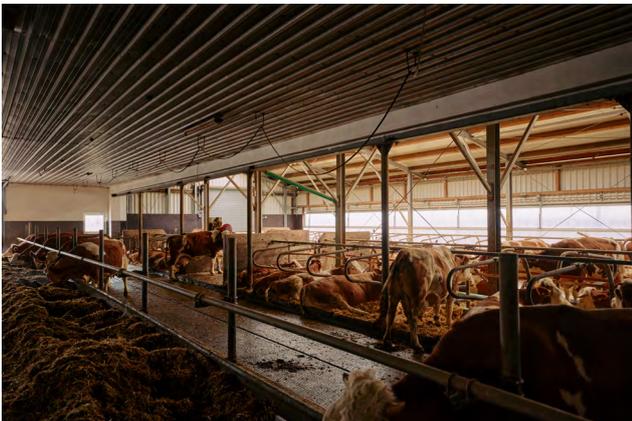
Bild 51: Stützende Stahlkonstruktion am Übergang Altgebäude zur Liegehalle

entmistet (Bild 51 und 53). Die alten Treibmistkanäle wurden verfüllt und überbaut. Für die Abwurfschächte wurde auf der Südseite ein neuer Querkanal mit Verrohrung zur Güllegrube gebaut. Im ehemaligen Anbindestall wurde die alte Aufstallung entfernt und gegen ein Fressgitter bzw. auf Seiten der Milchkühe durch Nackenriegel ersetzt (Bild 54).

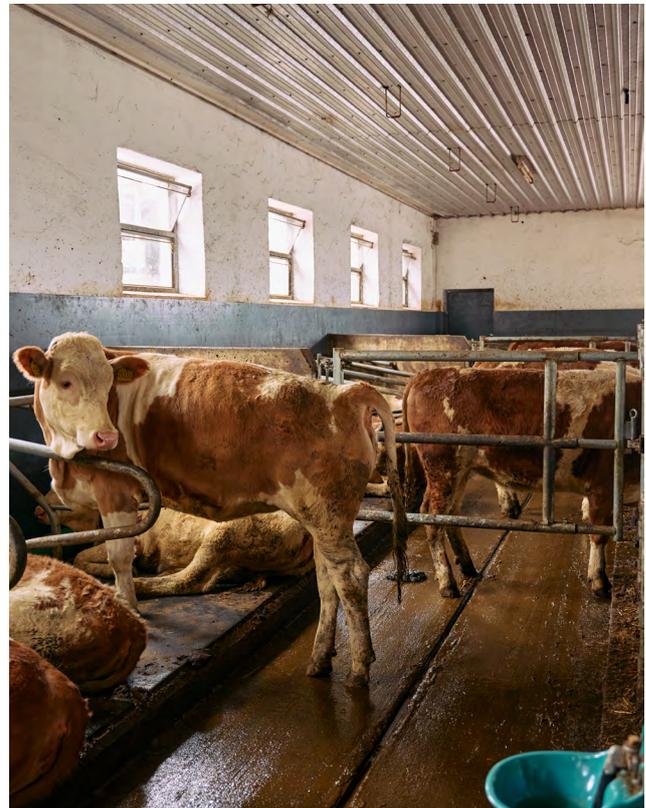
Bild 53: Umgebauter Jungviehbereich mit Liegeboxen

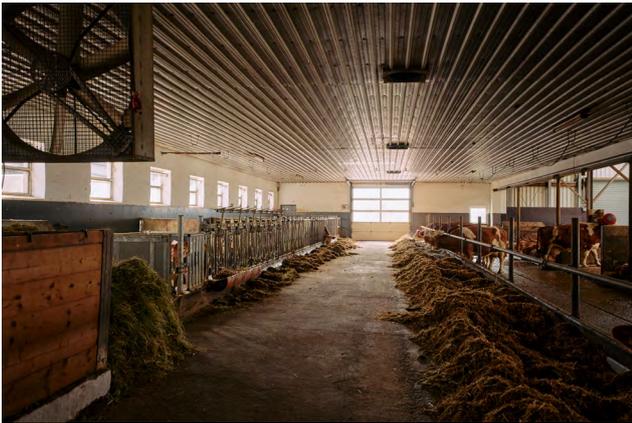
Bild 54: Futtertisch im alten Gebäude, links der Jungviehbereich, rechts Fressbereich Milchvieh

Aus dem bestehenden Treibmistkanal und dem Bereich der Anbindestände wurde eine Schieberbahn. Der Futtertisch wurde mit einer neuen Betonauflage und einer Barrenauflage aus Edelstahl saniert und ansonsten unverändert belassen (Bild 54).

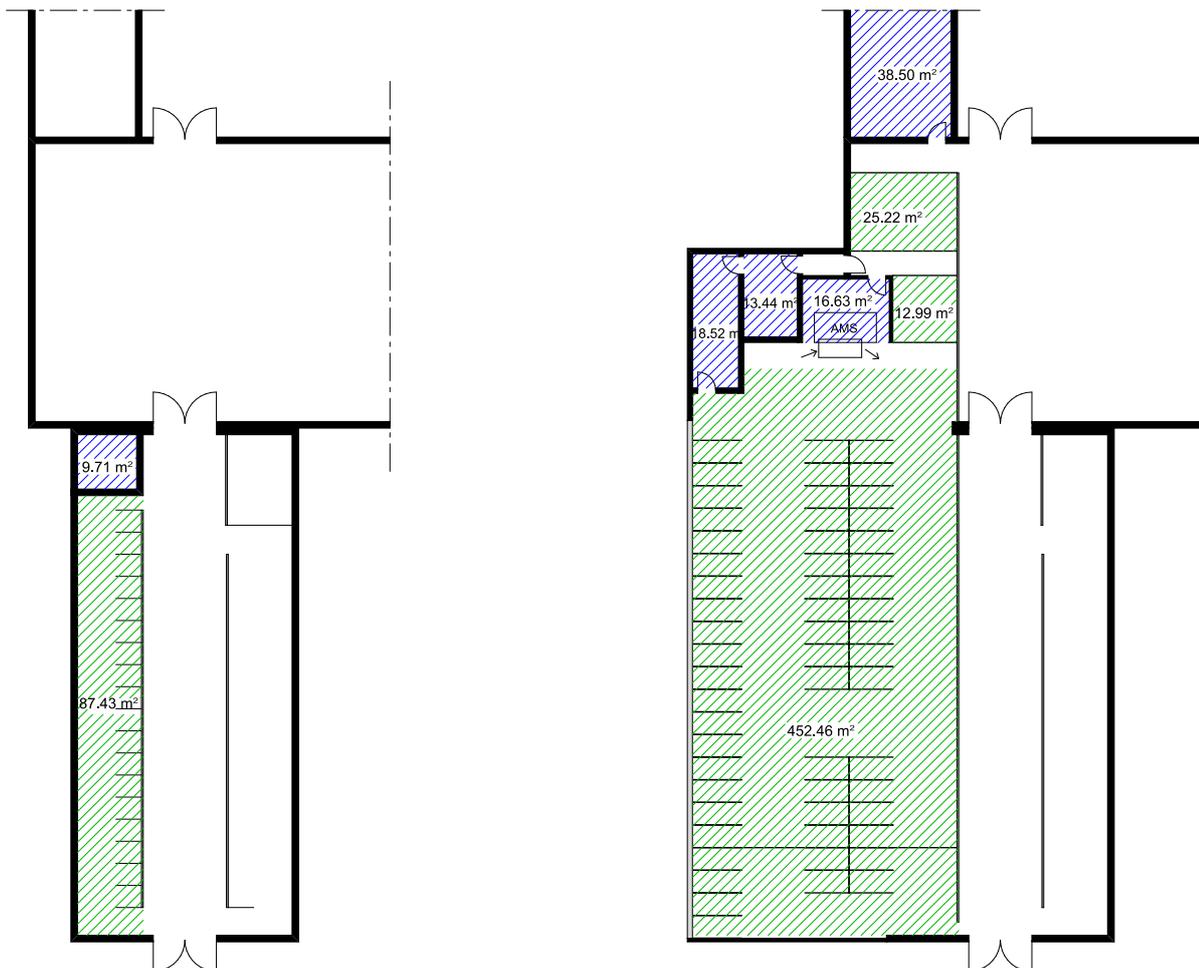
Abb. 15: Netto-Grundflächen Betrieb E vor (links) und nach (rechts) dem Umbau, blau schraffiert = Milchkammer/Technik/Nebenräume und Melken, grün schraffiert = Stallbereich Milchkühe
